Análise de Falhas Prematuras em Bomba de Óleo

TAKAO
CC 1028D

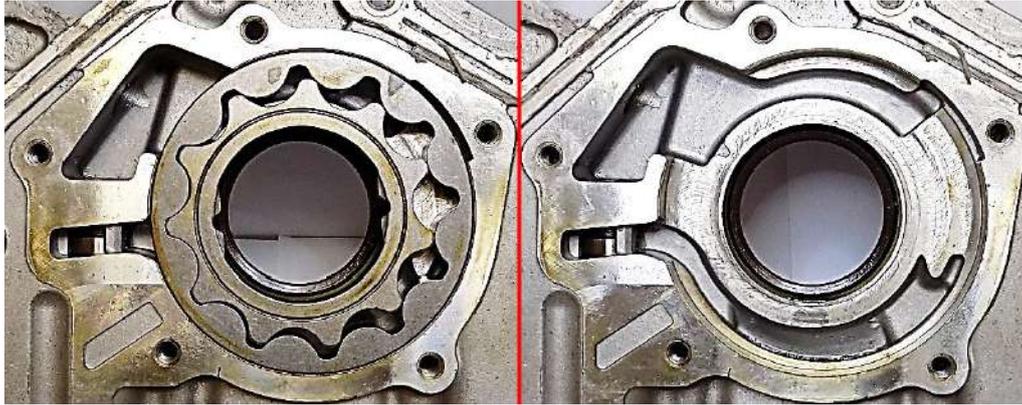
Fig.01 – Baixa pressão de óleo decorrente de montagem de bomba seca (sem carregar com óleo ou pasta de montagem):

Quando as folgas internas da bomba não são preenchidas com um fluido incompressível (líquido), ocorre que nos primeiros giros do motor ela estará enviando ar ao invés de óleo para a linha de lubrificação do motor, e como a resistência à compressão de um gás é muito pequena em comparação com a resistência à compressão de um líquido (óleo ou pasta de montagem), ocorrerá que a bomba poderá não produzir um diferencial de pressão (sucção) suficiente para sugar o óleo do cárter, principalmente nos casos de bombas que são montadas na parte frontal do motor e acionadas diretamente pelo eixo virabrequim, pois, neste caso a distância entre a bomba e a fonte de captação (cárter) é muito grande, o que provoca uma grande perda de carga (dificuldade de sugar o óleo).

O resultado de uma montagem sem carregar a bomba será sempre uma demora muito grande para que a pressão de óleo do motor atinja um valor adequado, podendo em casos mais críticos acarretar na bomba não sugar o óleo em momento algum (quando além de estar longe da fonte de captação, o óleo presente no cárter seja de alta viscosidade ou se apresente com alta viscosidade por conta de uma temperatura ambiente muito baixa, ou ainda, quando as vedações de bomba/bloco ou bomba/pescador do óleo estejam permitindo a entrada de ar na bomba).

Este procedimento é necessário para que a bomba não trabalhe sem lubrificação, o que resulta em aquecimento das partes internas na bomba e danos por contato metal-metal que provocam desgaste abrasivo acarretando em falha

Fenômeno: Alta perda de carga/baixa sucção por presença de ar no sistema.

- Montagem da bomba sem efetuar a lubrificação prévia e garantir que suas folgas internas estejam plenamente preenchidas com um lubrificante de elevada viscosidade.

Sempre que uma bomba de óleo for aplicada no motor, é necessário que seja efetuado um procedimento de carregamento de forma que todas as folgas internas da bomba sejam preenchidas com óleo, ou melhor ainda, com uma pasta de montagem específica para motores de combustão interna (com composição que não provoque reações com o óleo lubrificante).

A TAKAO, entendendo a importância de tal procedimento, recomenda ainda, que ao invés de óleo de motor comum, seja utilizada uma pasta de montagem de motor. Esta alternativa é muito mais confiável no que diz respeito à confiabilidade do serviço efetuado, pois, a pasta se apresenta em alta viscosidade na temperatura ambiente e isto garante que independentemente da posição em que a bomba seja aplicada no motor, bem como do tempo em que ela fique estática até que finalmente seja dada a partida no motor, a pasta não escorra de volta para o cárter, diferentemente de quando se utiliza o óleo do motor, que na maioria dos casos é de média a baixa viscosidade e retorna para o cárter pela ação da força gravitacional pouco tempo após a bomba ter sido aplicada.

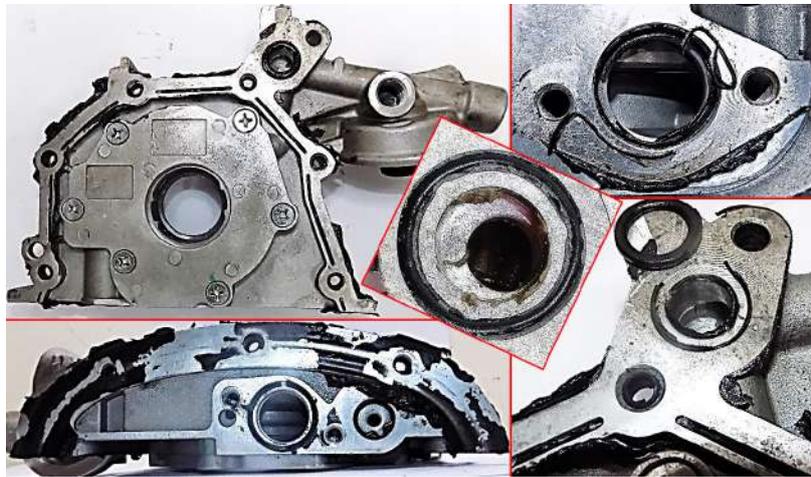
Fig.02 – Aplicação de massa de vedação líquida (cola / adesivo à base de silicone / elemento de vedação elástico permanente) na bomba de óleo:

O motivo disso é que ao aplicar um vedante líquido em qualquer parte da bomba que necessita de vedação, o elemento químico acaba por ser espremido entre as superfícies de união e parte do material acaba por adentrar o interior da bomba, o cárter, ou mesmo um duto de lubrificação do motor, desta forma, ocorrerão danos decorrentes dessa contaminação, o corpo estranho que adentrou para uma dessas partes internas ficará retido em algum ponto crítico do sistema, provocando obstrução da passagem de óleo, o que impede o fluxo do óleo, acarretando por fim, danos semelhantes aos ocorridos quando há queda de pressão de óleo ou falta de óleo no motor.

Não bastando, conforme pode ser observado nas imagens, há casos em que o aplicador faz uso deste elemento de vedação sobreposto às vedações originais da bomba, isto é, anéis O, juntas e/ou guarnições que podem acompanhar a própria peça ou vir no jogo de juntas do motor. Tal procedimento acaba por ser fatal ao motor, ou seja, o que se fez pensando em melhorar a vedação acaba por ser prejudicial para ela, pois, a junta ou o anel de vedação que foi

superposto com a massa líquida fica calçado e pode sofrer reação química com a massa aplicada, assim, a vedação fica comprometida e pior, a área vedada é muitas vezes um orifício de passagem de óleo, que acaba por ser contaminado com partes dessa massa, que adentra para o interior do motor, causando surgimento de corpos estranhos no óleo lubrificante e no interior da bomba.

Fenômeno: Contaminação da bomba por corpo estranho/contaminação do óleo lubrificante.

- Montagem da bomba com utilização de vedante líquido.

No geral, há bombas que precisam realmente de utilização de uma junta, guarnição ou anel de vedação para que orifícios e superfícies sejam adequadamente vedadas, mas há casos que a bomba é montada originalmente sem nenhum tipo de material vedante, nesses casos as superfícies de união possuem rugosidade controlada para que a vedação seja perfeita sem necessidade de uso de vedadores, no entanto, para casos que há necessidade de vedação é estritamente necessário o uso de vedações sólidas e originais do motor, evitando danos decorrentes de utilização de vedantes líquidos e a perda da garantia por parte do fabricante.

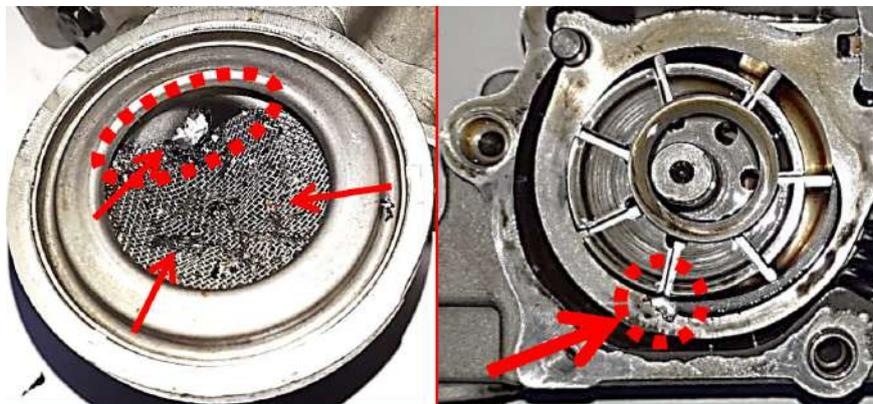
Fig.03 – Tubo pescador danificado:

No entanto, para casos semelhantes ao da imagem acima, temos uma situação anormal e desastrosa para a bomba. Sempre que o tubo pescador sofrer danos ou se apresentar com alguma inconformidade ele deve ser substituído e jamais aplicado no motor, pois, estando amassado, entortado ou com um rasgo acarretará problemas para a bomba de óleo e conseqüentemente para o motor.

Quando o tubo pescador se apresenta com a tela de filtragem danificada ocorrerá que corpos estranhos de dimensões muito grandes poderão entrar para o interior da bomba, e com isso ocorre a falha prematura da bomba provocada por desgaste abrasivo ou por travamento, dependendo das dimensões e do tipo de corpo estranho que passar para dentro dela, o que vai, por fim, gerar falta de óleo no motor por conta de a bomba de óleo ter sido danificada em funcionamento.

- Montagem do tubo pescador danificado, amassado, entortado, com rasgo na tela de filtragem, sem tela de filtragem, ou furado.

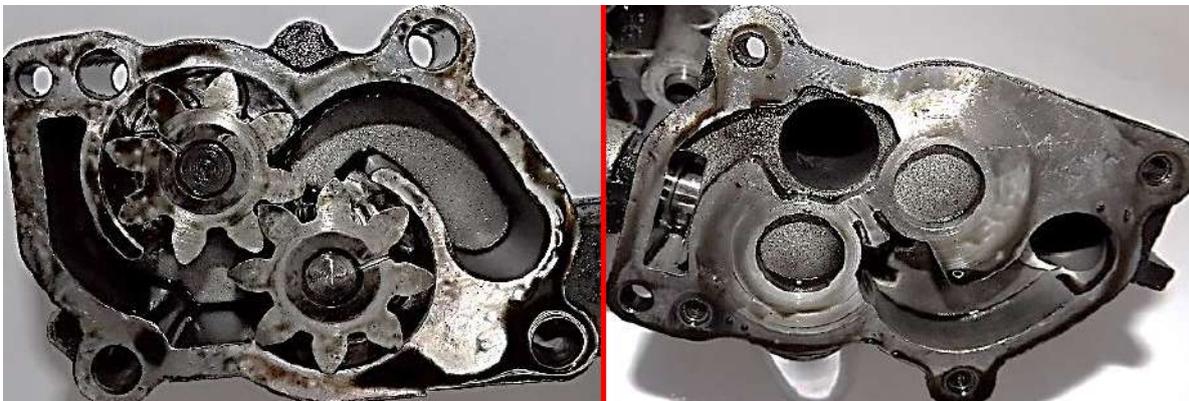
Fig.04 – Óleo lubrificante do motor com suas propriedades afetadas por diluição:

No caso em que ocorre a diluição do óleo do motor, seja ela por combustível, água ou por excesso de gases de combustão que acabam indo para o cárter (blow-by excessivo), as propriedades de antidesgaste, limpeza, antiespumante e de durabilidade serão afetadas, bem como a viscosidade. Com isso, pode ocorrer surgimento de aeração (bolhas de ar no óleo), borras, verniz, oxidação e corrosão em peças do motor, desgaste prematuro de partes móveis, falha na sustentação hidrodinâmica do virabrequim, e cada uma destas circunstâncias ensejará falha prematura da bomba de óleo, seja por uma ou mais consequências somadas em decorrência do óleo diluído.

Fenômeno: Diluição e/ou degradação do óleo lubrificante por contaminação.

- Aplicação de óleo lubrificante fora das especificações recomendadas pelo fabricante;
- Negligenciar a troca do óleo e/ou do filtro, acarretando funcionamento do motor com óleo degradado.

- Falha em um ou mais bicos injetores de combustível que acabam gotejando ou injetando combustível em excesso;
- Funcionamento do motor com excesso de gases passando para o cárter (blow-by excessivo);
- Falhas de combustão que provoquem diluição do óleo por combustível;
- Presença de água ou de vazamentos de água em contato com o óleo lubrificante do motor;
- Motor funcionando com óleo degradado (fora do prazo de troca especificado);
- Períodos de condução do veículo muito curtos, de trânsito intenso ou com altas velocidades por longos períodos, o que acelera a degradação do óleo que nesses casos deverá ser substituído antes do prazo ou distâncias normais que são especificados para condições menos severas de funcionamento (trocar na metade do tempo ou distância que é recomendado no manual para condições normais de uso).

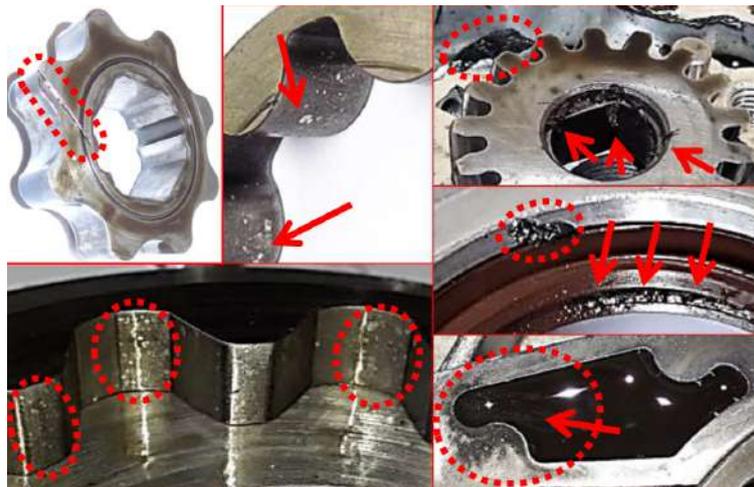
Fig.05 – Presença de corpos estranhos dentro da bomba de óleo e/ou no óleo lubrificante:

O surgimento de corpos estranhos no interior da bomba de óleo ou no óleo lubrificante do motor é um problema grave que acarreta desgaste prematuro por mecanismo de desgaste abrasivo. Além disso, pode ser que o corpo estranho não seja do tipo abrasivo por ser de material macio ou de baixa dureza, mas dependendo de suas dimensões e/ou quantidade presente poderá acarretar em entupimento de vias de passagem do óleo.

O resultado desse tipo de irregularidade é a baixa pressão de óleo do sistema e/ou a falta de óleo, que pode ser decorrente tanto de desgastes no interior da bomba que passa a possuir folgas internas muito elevadas e perde sua eficiência, como de travamento da válvula de alívio da pressão (válvula de segurança limitadora de pressão) que provoca ou excesso de pressão em altas rotações (travada fechada) ou baixa pressão por conta de travar aberta e permitir que o óleo retorne para o cárter sem antes ser atingida a pressão correta de funcionamento do sistema de

Fenômeno: Contaminação por corpos estranhos/óleo lubrificante contaminado.

- Montagem do motor sem executar uma limpeza adequada, de forma que abrasivos ficam contidos dentro do motor;
- Montar o motor em ambiente com poeiras, terra, areia, fuligem, ou qualquer outro tipo de particulado que venha a contaminar o motor ou suas peças internas quando ainda aberto para montagem;
- Utilizar vedantes líquidos para a montagem da bomba de óleo, que a carreta em contaminação;
- Descuido na aplicação de vedantes líquidos em outras peças do motor, permitindo que parte do material caia dentro do motor e na linha de lubrificação.

- Funcionamento do motor com limalhas ou sujeiras alojadas em seu interior;
- Óleo do motor contaminado por corpos estranhos.

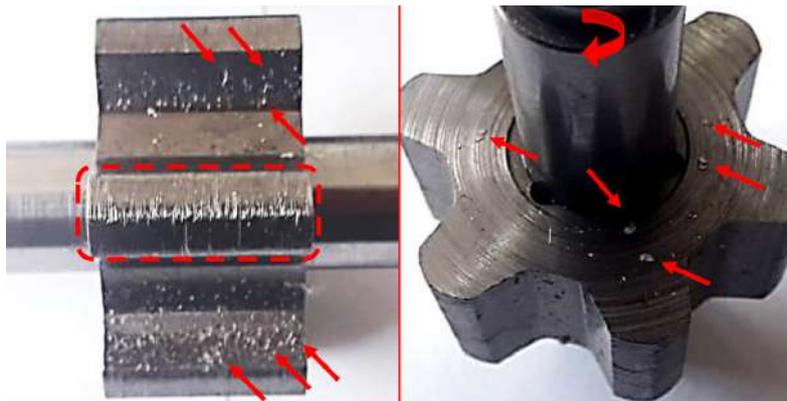
Fig.06 – Danos provocados por presença de abrasivos no óleo lubrificante do motor:

O início da avaria neste componente (rotor acionador da bomba) foi provocado pela contaminação abundante do óleo lubrificante que preenchia a bomba de óleo, de forma que no engrenamento entre rotor interno e externo as partículas duras eram comprimidas entre os dentes, riscando ambas superfícies (abrasão) e posteriormente promovendo aquecimento localizado que gerou microsoldagens (adesão dos corpos estranhos).

Com a condição severa de desgaste a superfície dos dentes iniciou um processo evolutivo de fadiga de contato em resultado de uma perda de resistência superficial, provocando microcraterações (pitting).

Fenômeno: Mecanismo de desgaste abrasivo/mecanismo de desgaste adesivo/pitting.

- Montagem do motor sem executar uma limpeza adequada, de forma que abrasivos ficam contidos dentro do motor;
- Montar o motor em ambiente com poeiras, terra, areia, fuligem, ou qualquer outro tipo de particulado que venha a contaminar o motor ou suas peças internas quando ainda aberto para montagem;

- Funcionamento do motor com limalhas ou sujeiras alojadas em seu interior;
- Ocorrência de falha prematura em um componente do motor, o que provoca liberação de limalhas de metal que acabam sendo arrastadas com o óleo para o interior da bomba de óleo;
Obs.: neste caso, a falha não foi provocada pela bomba, mas por irregularidades na peça e/ou no funcionamento do motor que gerou a avaria, portanto, a bomba de óleo não é causadora e sim uma vítima do dano ocorrido por falha em outro componente que acometeu a bomba ao funcionamento com óleo contaminado;
- Óleo do motor contaminado por abrasivos.

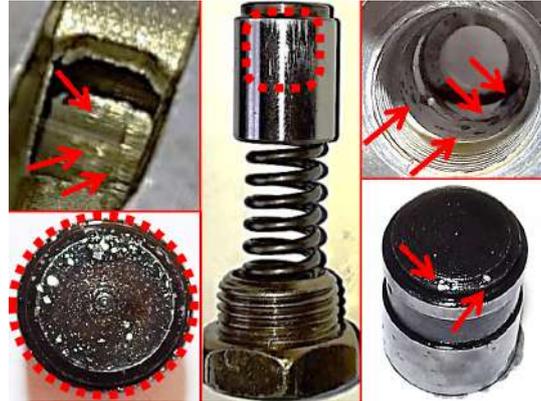
Fig.07 – Engripamento da válvula de segurança limitadora da pressão de óleo (válvula de alívio):

Sempre que ocorre a entrada de corpos estranhos no interior da bomba há um grande risco de que algum se acomode no alojamento da válvula limitadora da pressão de óleo, o que poderá acarretar travamento do êmbolo, que poderá ensejar um excesso de pressão no sistema principalmente em altas rotações, bem como uma falta de pressão de óleo no caso em que a válvula travar aberta.

Quando abrasivos entram no alojamento da válvula, muitas vezes eles ficam retidos na superfície do êmbolo e/ou no alojamento, pois lá as folgas são muito estreitas (menos de 0,01 mm). Com isso, ocorre o mecanismo de desgaste abrasivo de três corpos, que provoca riscos e incrustações no alojamento e no êmbolo da válvula, provocando ou excesso de folga pela remoção de material ocorrida, ou mais comumente, o travamento da válvula por ocorrer o estrangulamento da folga, que provoca engripamento do êmbolo no alojamento.

O resultado é sempre uma anomalia na pressão de óleo do motor, que poderá atingir valores acima ou abaixo do adequado, dependendo da posição em que a válvula estiver travada.

Fenômeno: Mecanismo de desgaste abrasivo/mecanismo de desgaste adesivo.

- Montagem do motor sem executar uma limpeza adequada, de forma que abrasivos ficam contidos dentro do motor;
- Montar o motor em ambiente com poeiras, terra, areia, fuligem, ou qualquer outro tipo de particulado que venha a contaminar o motor ou suas peças internas quando ainda aberto para montagem;

- Funcionamento do motor com limalhas ou sujeiras alojadas em seu interior;

- Ocorrência de falha prematura em um componente do motor, o que provoca liberação de limalhas de metal que acabam sendo arrastadas com o óleo para o interior da bomba de óleo;

Obs.: neste caso, a falha não foi provocada pela bomba, mas por irregularidades na peça e/ou no funcionamento do motor que gerou a avaria, portanto, a bomba de óleo não é causadora e sim uma vítima do dano ocorrido por falha em outro componente que acometeu a bomba ao funcionamento com óleo contaminado.

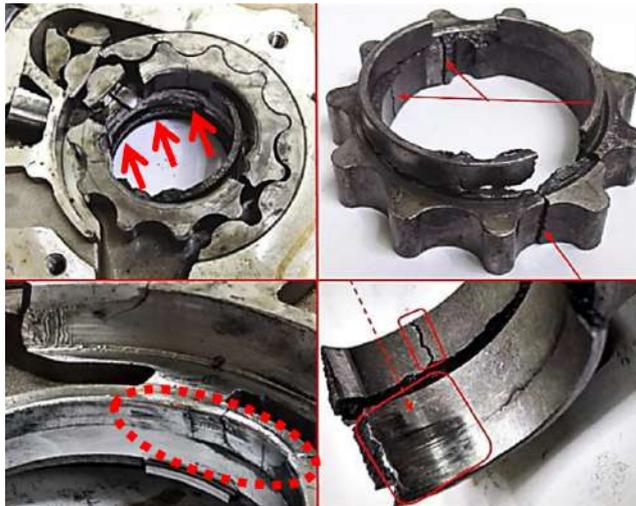
Fig.08 – Quebra da bomba provocada por erro de concentricidade (desalinhamento dos centros):

Tal procedimento evita que a bomba seja montada fora de centro, o que provoca danos à polia, ao retentor e, principalmente à bomba, causando quebra de seu rotor interno por atuar descentralizado, sendo forçado contra a carcaça da bomba até que o conjunto aqueça e com o estrangulamento da folga ocorra travamento e quebra.

Fenômeno: Ruptura por flexo-torção excessiva (gerada por travamento do mecanismo).

- Procedimento de montagem incorreto, acarretando descentralização entre a bomba e a polia e/ou eixo de acionamento.

- Bomba funcionando desalinhada em relação ao seu eixo e/ou polia de acionamento.

O procedimento correto de montagem é seguindo a sequência lógica que permite que todo o conjunto (i.e., virabrequim, polia, bomba de óleo e retentor) trabalhe rotacionando sobre a mesma linha de centro. Deve-se iniciar com a montagem do virabrequim sendo perfeitamente alinhado em seus mancais que devem ser torqueados, atentando para que as folgas radial e axial estejam dentro das recomendações especificadas no manual do fabricante, feito isso, parte-se para o encaixe da bomba de óleo na parte frontal do motor, mas cuidando para que os seus parafusos sejam apenas rosqueados e não apertados (apenas “apontar” as roscas dos parafusos), permitindo que a bomba tenha um jogo para todas as direções através da folga que deve existir entre os furos de sua carcaça e os parafusos de fixação. Após isso, deve ser feita a montagem do retentor na polia com o auxílio da ferramenta que o acompanha, então, a polia com o retentor deve ser aplicada de maneira que a bomba seja centrada utilizando a polia como guia. Neste momento deve-se inserir o parafuso da polia que deve ser rosqueado até o final de seu curso, fazendo o retentor encaixar em seu alojamento e apoiar completamente em seu encosto. Por fim, o parafuso deve ser afrouxado para que a ferramenta de montagem do retentor seja removida e então poderá ser aplicado o torque

final no parafuso da polia. Somente após todos esses passos que finalmente os parafusos de fixação da bomba devem ser apertados e devidamente torquados conforme especificação do manual do fabricante.

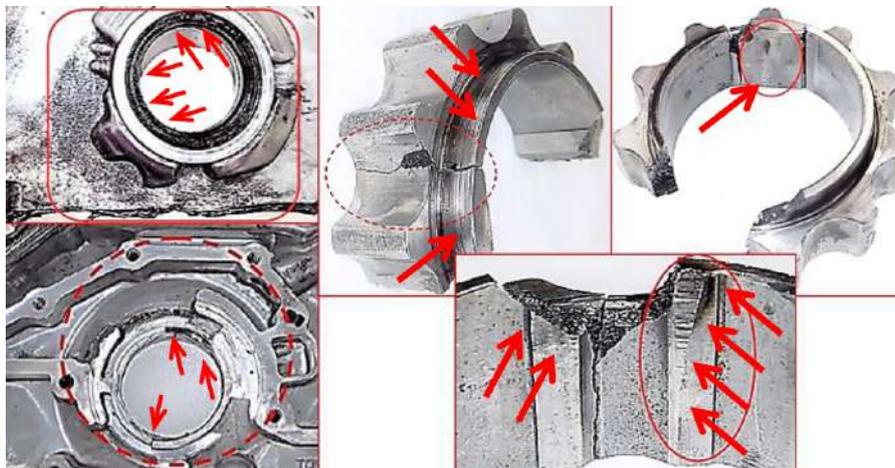
Fig.09 – Folga entre chaveta e rotor de acionamento da bomba:

Quando são encontradas marcas de atrito provocadas por desgaste entre a saliência ou concavidade de encaixe do rotor da bomba e da chaveta ou rebaixo do eixo que deve acoplar no rotor da bomba, e/ou ruptura nesta região do rotor, esses são indícios de que ocorreu funcionamento da bomba em um eixo com irregularidade no rebaixo ou na chaveta de encaixe da bomba com o eixo.

Quando há algum tipo de irregularidade na ponta do eixo, seja um amassado, “canto vivo”, ou falta de material que acarreta em folga excessiva entre a chaveta/relevo/rebaixo do eixo com o rebaixo/saliência do interno do rotor de acionamento da bomba, a fixação entre rotor da bomba e eixo virabrequim fica comprometida, desta forma há possibilidade de movimentação entre ambos, o que gera desgaste, aquecimento e posteriormente, a quebra por fadiga do material.

Além da fadiga que ocorre com o material do rotor da bomba por estar sendo submetido à variações de cargas cíclicas toda vez que ocorre uma alteração de velocidade angular do eixo e o rotor vibra ou se desloca (inevitavelmente), quanto mais essa movimentação vai ocorrendo, mais a área de encaixe fica comprometida, fazendo o eixo girar dentro do rotor da bomba e onde há uma saliência que deveria ser encaixada num rebaixo, ela será forçada por uma região sem rebaixo, acarretando num tensionamento excessivo do rotor partindo do local onde ocorreu o deslocamento da saliência, assim, essa saliência/chaveta força o interno do rotor, provocando sua expansão e ruptura por flexão na seção transversal.

Fenômeno: Ruptura por fadiga/flexão excessiva.

- Montar a bomba sem conferir o encaixe com o eixo, permitindo que a bomba funcione com folga entre rotor e eixo.

- Bomba funcionando com folga entre seu rotor/engrenagem de acionamento com o eixo, o que provoca desgaste no interno do rotor e deslocamento entre rotor e eixo, acarretando ruptura do rotor.

Garantir que não haja folga ou “jogo” do rotor da bomba no eixo é responsabilidade do aplicador, que deverá assegurar a fixação do conjunto, atentando para caso exista alguma irregularidade no eixo e assim devendo corrigi-la antes da aplicação da bomba, o que evitará a falha prematura do componente por conta da quebra do referido rotor.

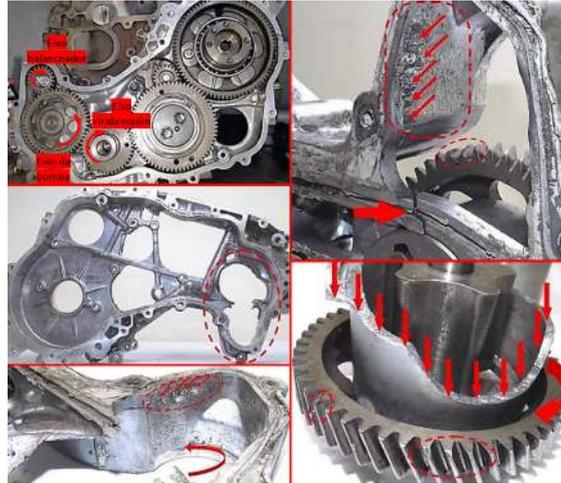
Fig.10 – Quebra da carcaça da bomba do tipo conjunto engrenado:

No caso da imagem acima, ocorreu a quebra da carcaça da bomba na região de sua engrenagem de acionamento e, ao observar todas as evidências apresentadas, chega-se à conclusão que a causa raiz desta ruptura foi a soltura da engrenagem do eixo balanceador que é acionado pela engrenagem da bomba, de forma que ao se desprender do eixo esta engrenagem foi lançada pela força centrífuga e colidiu contra a carcaça da bomba, provocando o travamento do conjunto, pois, ainda estava parcialmente em contato com a engrenagem de acionamento da bomba, o que provocou quebra de alguns dentes desta engrenagem e também a quebra da carcaça.

Analisando o funcionamento do conjunto engrenado, observa-se que o eixo acionador (virabrequim) atua no sentido horário, enquanto o eixo da bomba no anti-horário, e por fim, o eixo balanceador que neste motor é acionado pelo engrenamento com a engrenagem da bomba, gira no sentido horário. Assim, é possível verificar que as marcas presentes na carcaça da bomba coincidem com o sentido de giro e com a posição da engrenagem do eixo balanceador, o que comprova que o problema se iniciou com esta engrenagem se soltando de sua posição correta e causando o travamento do conjunto.

Fenômeno: Ruptura por flexão excessiva (força cortante e momento fletor gerados pelo travamento).

- Aplicação de torque excessivo no parafuso de fixação da engrenagem que é acionada pelo eixo

da bomba, de forma que ocorre quebra do parafuso ou este vem a espanar na rosca e se acaba por se soltar em funcionamento;

- Falta de torque no parafuso, acarretando sua frouxidão com o funcionamento do motor;
- Aplicação de parafuso danificado (espanado, com estricção ou deformado), o que impede que o torque aplicado atinja o valor recomendado, fazendo-o se soltar com o funcionamento do motor.

- Surgimento de um corpo sólido entre as engrenagens causando interferência e travamento.

Todavia, para saber a causa de a engrenagem ter se soltado é necessária uma análise de todas as peças envolvidas, a fim de identificar se houve erro de torque de seu parafuso, quebra de seu eixo ou do parafuso, bem como demais possíveis causas, como o surgimento de um elemento externo que pode ter travado o conjunto e causado a quebra.
