MANUAL

Análise de Falhas Prematuras em Bronzinas

TAKAO
CC 1028D

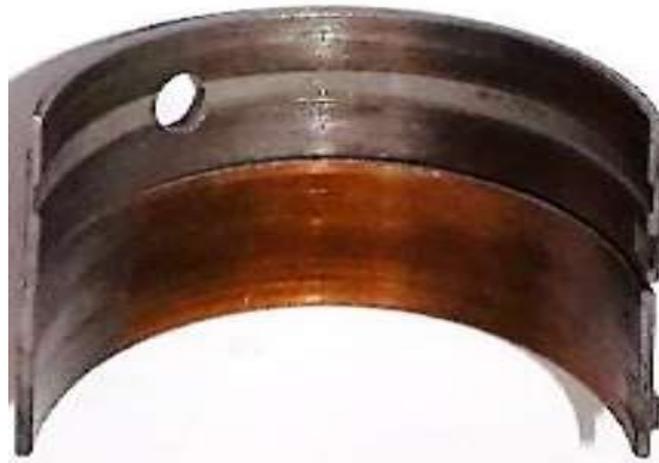
Fig.01 – Desgaste após longo tempo de rodagem:

Quando as bronzinas apresentam um desgaste acentuado porém igualmente distribuído na região central após ter funcionado por muitos quilômetros ou muitas horas no motor, este é considerado um desgaste normal de funcionamento que é provocado pelas condições normais de funcionamento do motor, isto é, surgimento de pequenos corpos estranhos que podem riscar ou incrustar a liga antifricção, bem como a área que sofre contato direto com o virabrequim durante as fases de lubrificação crítica (partida do motor).

Em bronzinas com liga de alumínio o desgaste pode ser observado através de áreas polidas na parte central, normalmente observa-se regiões estreitas de contato no sentido longitudinal.

Não é possível prever quantos quilômetros ou horas de trabalho são necessários para provocar tal desgaste, pois, depende totalmente da qualidade do óleo utilizado, do respeito às recomendações de revisão do motor, da limpeza de suas partes internas durante sua manutenção e, da forma como o motor é utilizado (mais suave ou mais severamente).

Fenômeno: Desgaste abrasivo.

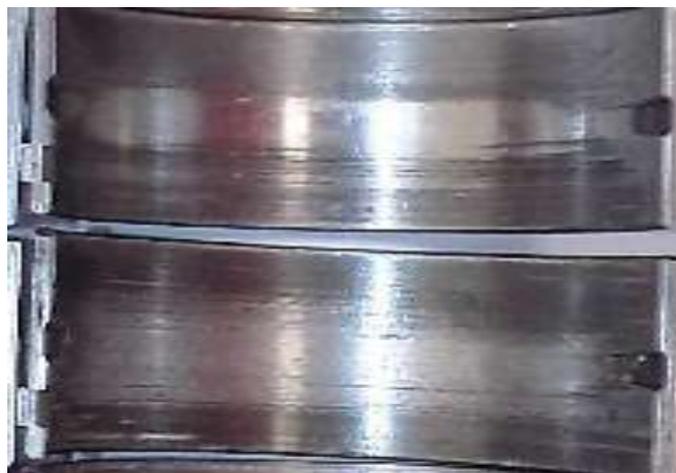
Fig.02 – Desgaste irregular provocado por erros geométricos:

Conforme pode ser visto no par de bronzinas acima, quando o colo do eixo virabrequim ou o

alojamento das bronzinas está com erros geométricos fora das tolerâncias, pode ocorrer um desgaste desigual nas bronzinas.

Os erros geométricos são basicamente todos os desvios de formato que um elemento apresenta com relação a um modelo ideal. No caso dos colos do eixo virabrequim e dos alojamentos das bronzinas, o formato base tomado como modelo ideal é sempre um cilindro envolvido por dois outros cilindros que se distanciam diametralmente no valor da tolerância especificada. Caso durante a medição do eixo os valores encontrados estejam entre o cilindro maior e o cilindro menor que envolve o formato base, não haverá problemas, mas caso algum valor medido esteja fora dessa tolerância o eixo ou, o alojamento, estará com um formato geométrico muito irregular, o que provocará problemas.

No caso de um alojamento com problemas geométricos, o efeito será diretamente no assentamento das bronzinas, o que prejudicará a transferência e consequente dissipação do calor absorvido pelas bronzinas. Já no caso de um eixo fora das tolerâncias geométricas o desvio poderá acarretar em estrangulamento da folga de lubrificação em uma parte da bronzina, ou, em folgas excessivas, de forma que o filme de óleo não se manterá uniformemente, prejudicando a performance do conjunto.

Deve ser entendido que os desvios geométricos podem fazer o eixo ou o alojamento tomar formas diversas, como: perfil convexo; perfil côncavo; perfil cônico; perfil oval; superfície excessivamente ondulada.

Fenômeno: Erros geométricos.

Causas

1. ERROS DE MONTAGEM

- Não conferência dimensional e dos desvios geométricos do alojamento ou do eixo virabrequim;
- Mandrilamento incorreto dos alojamentos, fazendo-os tomar um formato com desvios geométricos acima das tolerâncias especificadas como: formato oval, convexo, côncavo ou ondulado;
- Torneamento ou retificação incorreta do eixo virabrequim, fazendo-o tomar um formato com desvios geométricos acima das tolerâncias especificadas como: formato oval, convexo, côncavo ou ondulado;
- Não efetuar a correção necessária por meio de processos de usinagem em eixos ou alojamentos que apresentem geometria fora das tolerâncias recomendadas.

Obs.: Com os impactos, cargas mecânicas e variações de temperatura que o virabrequim, bem como os mancais do motor e as bielas sofrem durante sua vida útil de uso no motor, podem surgir deformações que devem ser corrigidas quando possível, e caso não seja mais viável a recuperação, caberá a substituição do componente.

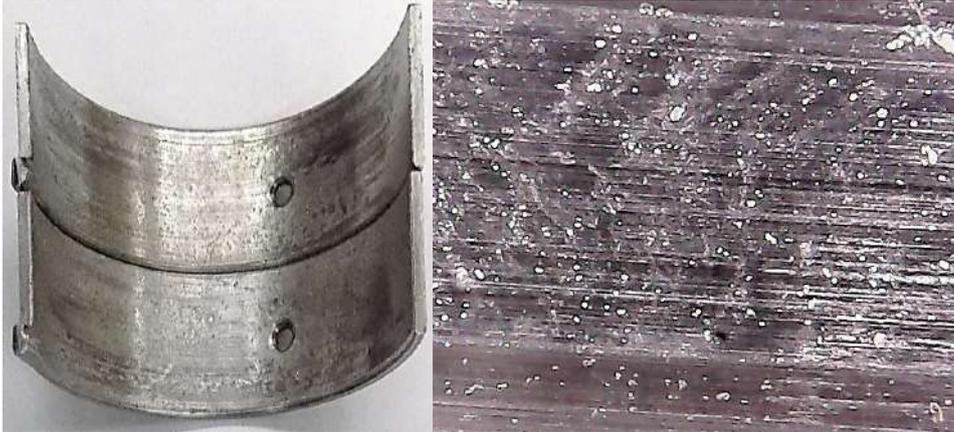
Fig.03 – Incrustação de corpos estranhos:

Surge em decorrência da contaminação do óleo lubrificante por corpos sólidos que ao serem prensados pelo eixo contra a superfície da bronzina acabam por ficar aderidos nesta. Dependendo do tamanho e dureza desses corpos sólidos, a bronzina terá a capacidade de acomodá-los, o que protege as bronzinas e o eixo contra o desgaste abrasivo, porém, esta propriedade de embutir partículas é limitada e quando ocorre de o óleo estar saturado em abrasivos a bronzina sofre desgaste prematuro provocado pela abrasão e pelo rompimento do filme de óleo.

Fenômeno: Adesão de corpos estranhos.

Causas:

1. ERROS DE MONTAGEM

- Montagem do motor sem executar uma limpeza adequada, de forma que abrasivos ficam contidos dentro do motor;
- Montar o motor em ambiente com poeiras, terra, areia, fuligem, ou qualquer outro tipo de particulado que venha a contaminar o motor ou suas peças internas quando ainda aberto para montagem;
- Não efetuar a revisão do filtro de ar, ou, não reparar passagens de ar falso na linha de admissão de ar do motor;
Obs.: neste caso os anéis e pistões apresentarão desgaste abrasivo.
- Realização de brunimento excessivamente rugoso, ou, sem remover os picos com processos secundários (com flex hone tool ou processo de plateau honing).
Obs.: neste caso os anéis e pistões apresentarão desgaste abrasivo.

2. CONDIÇÕES DE FUNCIONAMENTO INAPROPRIADAS

- Funcionamento do motor com limalhas ou sujeiras alojadas em seu interior;
- Óleo do motor contaminado por corpos estranhos.

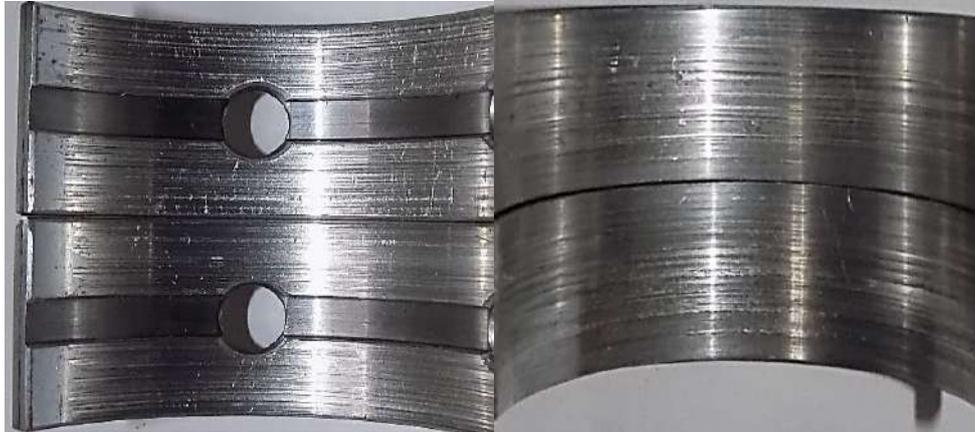
Fig.04 – Bronzinas riscadas por óleo lubrificante contaminado:

O óleo pode ser contaminado por diversos tipos de corpos estranhos, que possuem composição e dimensões das mais variadas possíveis, além de formatos diversos que podem propiciar cunhas cortantes que cisalham onde tocam.

O resultado do funcionamento das bronzinas com óleo lubrificante contaminado pode ser observado nas imagens. O desgaste abrasivo pode ser resultado de duas possíveis causas, sendo que a primeira surge quando ocorre contato direto entre as asperezas de duas superfícies com movimento relativo entre si, e a segunda ocorre basicamente quando há corpos estranhos suspensos no óleo lubrificante que separa as duas superfícies, pois, quando estes corpos são pressionados entre dois elementos, geram efeitos de raspagem, como uma lixa, o que promove remoção de material da superfície que possui dureza inferior à estas partículas.

Fenômeno: Mecanismo de desgaste abrasivo

Causas:

1. ERROS DE MONTAGEM

- Montagem do motor sem executar uma limpeza adequada, de forma que abrasivos ficam contidos dentro do motor;
- Montar o motor em ambiente com poeiras, terra, areia, fuligem, ou qualquer outro tipo de particulado que venha a contaminar o motor ou suas peças internas quando ainda aberto para montagem;
- Não efetuar a revisão do filtro de ar, ou, não reparar passagens de ar falso na linha de admissão de ar do motor;

Obs.: neste caso os anéis e pistões apresentarão desgaste abrasivo.

- Realização de brunimento excessivamente rugoso, ou, sem remover os picos com processos secundários (com flex hone tool ou processo de plateau honing).

2. CONDIÇÕES DE FUNCIONAMENTO INAPROPRIADAS

- Funcionamento do motor com limalhas ou sujeiras alojadas em seu interior;
- Óleo do motor contaminado por abrasivos;
- Desgaste prematuro em algum componente do motor que libera limalhas metálicas contaminando o óleo lubrificante do motor.

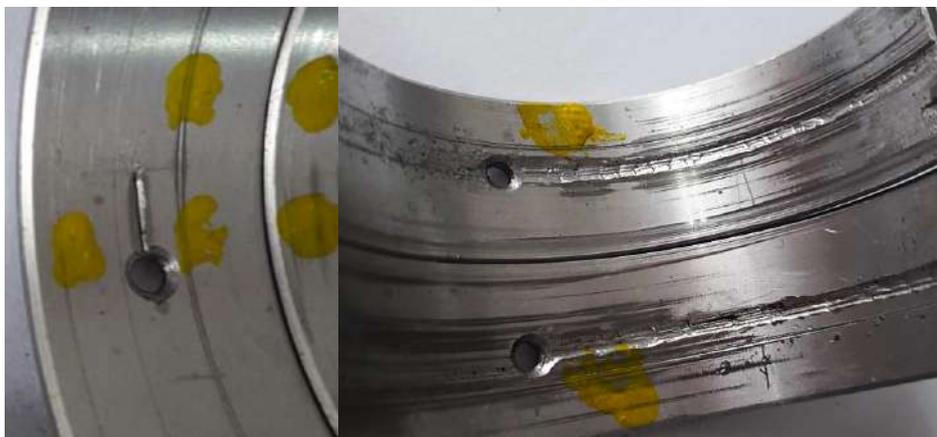
Fig.05 – Rasgos profundos na liga antifricção:

Normalmente se iniciam desde o furo de lubrificação e se estendem radialmente acompanhando o sentido de rotação do eixo virabrequim. Esses canais são provocados pela contaminação do óleo lubrificante do motor com corpos estranhos, os canais gerados apresentam escamação, caracterizando uma remoção abrupta de grande porção de material a partir da raspagem da liga antifricção com uma cunha cortante de partícula dura de dimensão macroscópica, (i.e., com diâmetro suficientemente grande a ponto de fazer um canal com profundidade milimétrica).

O óleo pode ser contaminado por diversos tipos de corpos estranhos, que possuem composição e dimensões das mais variadas possíveis, além de formatos diversos que podem propiciar cunhas cortantes que cisalham onde tocam.

A diferença entre este caso e o caso de bronzinas riscadas por óleo lubrificante contaminado consiste basicamente da quantidade e das dimensões dos corpos estranhos. Para ser possível formar um rasgo profundo o corpo estranho necessita possuir dureza suficientemente alta. Além disso, pode ocorrer apenas o surgimento de um canal grande mas não ocorrer o riscamento em toda a superfície da bronzina caso tenha ocorrido o surgimento de um corpo estranho isolado (como um grão de areia) que posteriormente ficou retido em alguma outra parte do motor.

Fenômeno: Mecanismo de desgaste abrasivo.

Causas:

1. ERROS DE MONTAGEM

- Montagem do motor sem executar uma limpeza adequada, de forma que corpos estranhos ficam contidos dentro do motor;
 - Montar o motor em ambiente com poeiras, terra, areia, fuligem, ou qualquer outro tipo de particulado que venha a contaminar o motor ou suas peças internas quando ainda aberto para montagem;
 - Não efetuar a revisão do filtro de ar, ou, não reparar passagens de ar falso na linha de admissão de ar do motor;
- Obs.: neste caso os anéis e pistões apresentarão desgaste abrasivo.

2. CONDIÇÕES DE FUNCIONAMENTO INAPROPRIADAS

- Funcionamento do motor com limalhas ou sujeiras alojadas em seu interior;
- Óleo do motor contaminado por corpos estranhos;
- Desgaste prematuro em algum componente do motor que libera limalhas metálicas contaminando o óleo lubrificante do motor.

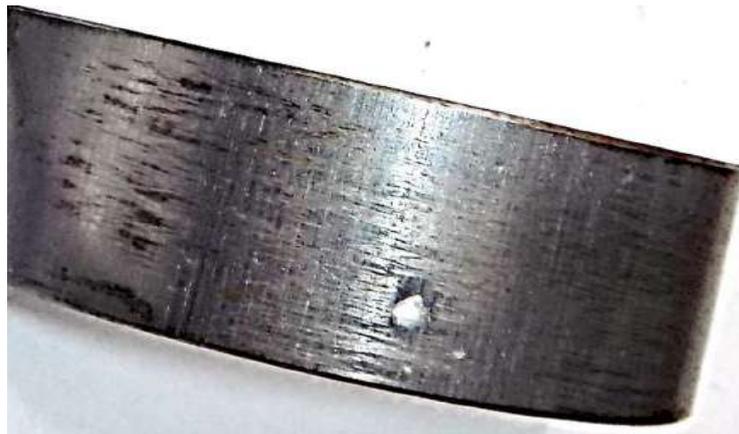
Fig.06 – Corpo estranho entre bronzina e alojamento:

Quando um corpo sólido (sujeira) se confina entre o alojamento do mancal e a bronzina ocorre um calço mecânico na parte de trás desta que provoca deformação. A deformação gera uma alteração na circularidade da bronzina e pode gerar o estrangulamento da folga de óleo. O resultado pode ser

fadiga da liga que provoca o desprendimento de porções de material na região afetada, acúmulo de calor por mal assentamento da parte posterior da bronzina e o contato metal-metal com o eixo pelo rompimento do filme de óleo lubrificante.

Em casos severos a bronzina chega a sofrer fusão de sua liga provocado pelo contato metal-metal com o eixo ou pela ineficiência da dissipação do calor ocasionada pela falta de contato entre bronzina e alojamento.

Fenômeno: Mecanismo de desgaste adesivo/Scuffing/Superaquecimento.

Causas:

1. ERROS DE MONTAGEM

- Montagem do motor sem executar uma limpeza adequada, de forma que partícula sólida (sujeira) é deixada entre alojamento e bronzina;
- Montar o motor em ambiente com poeiras, terra, areia, fuligem, ou qualquer outro tipo de particulado que venha a contaminar o motor ou suas peças internas quando ainda aberto para montagem;

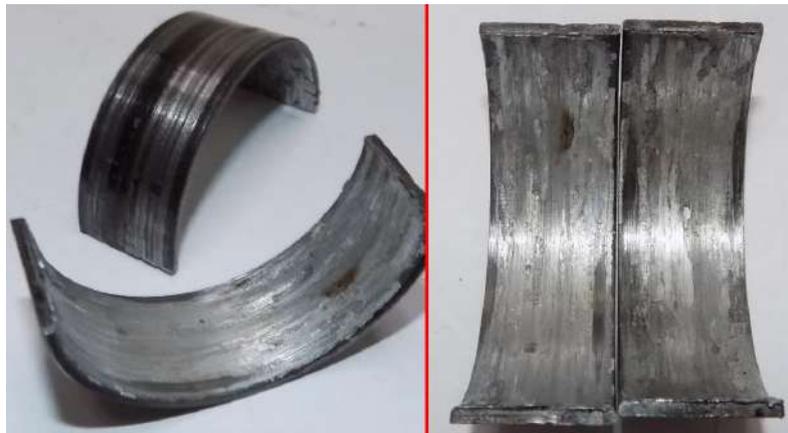
Fig.07 – Falta de pressão de contato entre bronzinas e alojamento:

Para que ocorra uma perfeita transferência de calor entre as bronzinas e o alojamento é necessário que o par de bronzinas esteja totalmente estático e perfeitamente apoiado em seu alojamento.

A solução para que não ocorram movimentos entre as bronzinas e o alojamento é produzi-las com uma dimensão livre (distância entre suas extremidades) e com uma altura de encosto (sobressalência entre as extremidades da bronzina com a capa do mancal e com a sua base), com valores maiores do que o diâmetro interno do alojamento para que durante sua montagem a bronzina entre no alojamento com uma certa interferência (resistência ao encaixe)

e para que na montagem da capa na base do mancal, o torque aplicado nos parafusos de união torne o formato ligeiramente oval de cada “meia lua” em um círculo perfeito.

Como cada “meia lua” é ligeiramente maior que cada metade do alojamento, a força de união que é aplicada por meio dos parafusos para vencer as bronzinas e unir a capa ao corpo do mancal provoca uma distribuição de pressão radial (pressão de contato) entre a base metálica das bronzinas e o diâmetro interno do alojamento, produzindo uma alta interferência entre bronzinas e alojamento que impede movimentações e permite um assentamento uniforme e perfeito, para que a bronzina possa trocar calor com o alojamento em toda a sua extensão para que seja resfriada por igual.

Se essa interferência entre as bronzinas e o alojamento for prejudicada por qualquer irregularidade geométrica ou dimensional do alojamento, ou, por falta de força de união dos parafusos, ocorrerá uma má dissipação de calor da bronzina através do alojamento e a falta de interferência poderá permitir a movimentação das bronzinas com relação ao alojamento, o que provoca aquecimento excessivo e sua falha prematura.

Fenômeno: Fritting/Scuffing/Superaquecimento (fusão do metal base e da liga antifricção)

Causas:

1. ERROS DE MONTAGEM

- Montagem das bronzinas em um alojamento que não atende às tolerâncias dimensionais ou geométricas;
- Não conferência dimensional do alojamento;
- Montagem de parafusos com alongamento, empenamento, estrição (diminuição do diâmetro), ou, com deformações nas roscas, pois acarretará em insuficiência de aperto;
- Aplicação de torque fora dos padrões recomendados pelo fabricante no manual de manutenção do motor;
- Utilização de ferramental descalibrado ou danificado que venha a afetar a qualidade e confiabilidade do serviço realizado.
- Montagem de bronzinas incompatíveis com o motor.

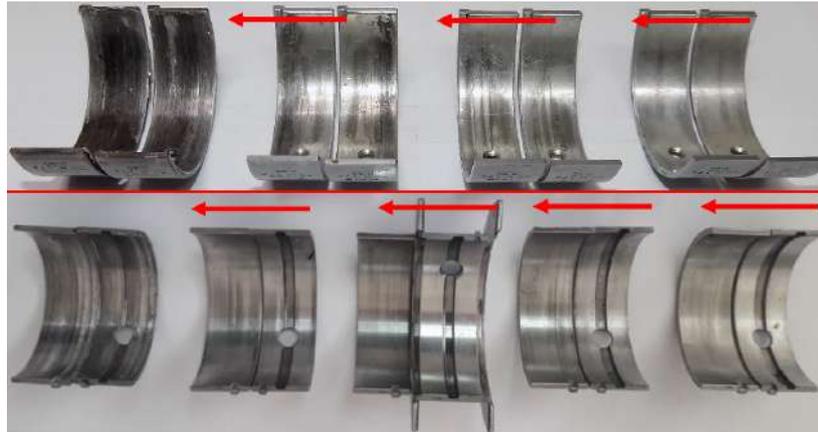
Fig.08 – Lubrificação insuficiente:

Nas imagens acima pode ser visualizada a progressão do problema ocasionado pela falha prematura das bronzinas quando são submetidas ao funcionamento sem a sustentação do virabrequim por um filme de óleo.

A ausência de uma sustentação hidrodinâmica do eixo permite que ocorra o contato direto entre a superfície antifricção das bronzinas com o eixo por um tempo acima do suportado, o que provoca inicialmente um aquecimento e polimento da superfície que evolui com o funcionamento até ocorrer a adesão de pequenas partes da liga que se desprendem e se aderem ao eixo provocando microsoldagens. Com a continuidade desta anomalia a superfície de deslizamento da bronzina continua a aquecer até que a temperatura de fusão do material é atingida e ocorre a falha catastrófica (observar a imagem da direita para a esquerda).

Fenômeno: Mecanismo de desgaste adesivo/Scuffing

Causas:

1. ERROS DE MONTAGEM

- Não conferência dimensional da folga de lubrificação das bronzinas;
- Montagem do motor com folgas fora das tolerâncias especificadas, propiciando uma ineficiência de sustentação hidrodinâmica do virabrequim em um ou mais mancais;
- Aplicação de óleo lubrificante incorreto para o motor;
- Não substituir o óleo do motor dentro dos prazos recomendados;
- Montagem incorreta do motor de maneira a afetar a linha de lubrificação, como bomba de óleo, pescador de óleo, filtro de óleo, dentre outros;
- Funcionar o motor com quantidade de óleo insuficiente;

2. CONDIÇÕES DE FUNCIONAMENTO INAPROPRIADAS

- Funcionamento do motor com óleo lubrificante fora da qualidade adequada, seja por não respeito ao prazo e tolerância de troca ou por contaminações;
- Funcionamento do motor com óleo lubrificante inadequado não atendendo às especificações recomendadas pelo fabricante do motor, como viscosidade incorreta, aditivação ineficiente, dentre outros;
- Obstruções no trajeto de lubrificação do motor, ocasionando restrições à passagem do óleo lubrificante;
- Deficiência de lubrificação provocada por irregularidades ou por falha prematura da bomba de óleo;
- Falta de óleo no motor.

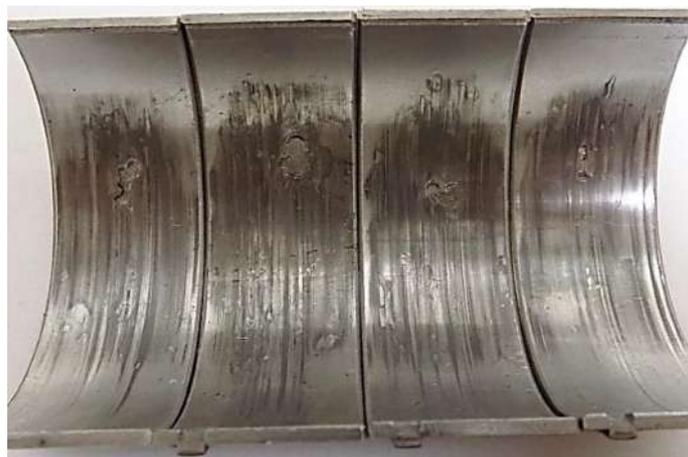
Fig.09 – Destacamento da liga antifricção:

Este tipo de falha prematura surge em decorrência de fadiga por cargas cíclicas excessivas. Estará sempre aliada a um problema de contato direto com o eixo, que pode ser provocado por carregamento excessivo, ou seja, pressão de combustão acima do suportado, ou, falhas na formação de um filme de óleo que deveria sustentar o eixo para que não ocorresse contato direto com as bronzinas e para amortecer as pancadas provocadas pela combustão e por mudanças de direção do movimento das bielas.

Para entender o motivo das rupturas de partes do material é necessário compreender o que é a fadiga, que neste contexto é basicamente o momento em que o material não suporta mais sofrer deformações, e ocorre o surgimento de fissuras, isto é, pequenas trincas que se expandem e ao se encontrarem formam a ruptura, provocando o destacamento de partes da liga antifricção. Essas trincas também podem surgir aliadas a um encruamento do material por excesso de carga, fazendo a bronzina perder parte de sua espessura por escoamento da liga, e este encruamento provoca a ruptura, pois, o material fica fragilizado e se rompe por não suportar os impactos.

Fenômeno: Fadiga por cargas cíclicas

Causas:

1. ERROS DE MONTAGEM

- Não conferência dimensional da folga de lubrificação das bronzinas;
- Montagem do motor com folgas excessivas entre virabrequim e bronzinas;
- Alteração da potência do motor ou da pressão de combustão provocando um carregamento cíclico sobre as bronzinas acima do suportado.

2. CONDIÇÕES DE FUNCIONAMENTO INAPROPRIADAS

- Falha na sustentação hidrodinâmica do virabrequim por excesso de folga, ou, por irregularidades com o óleo do motor (viscosidade, índice de viscosidade, composição).
- Sobrecarga nas bronzinas, levando a fadiga da liga antifricção e posterior aumento da folga.
- Falhas prematuras nas bronzinas provocadas por demais irregularidades no motor que tenham ocorrido por um período suficientemente longo.

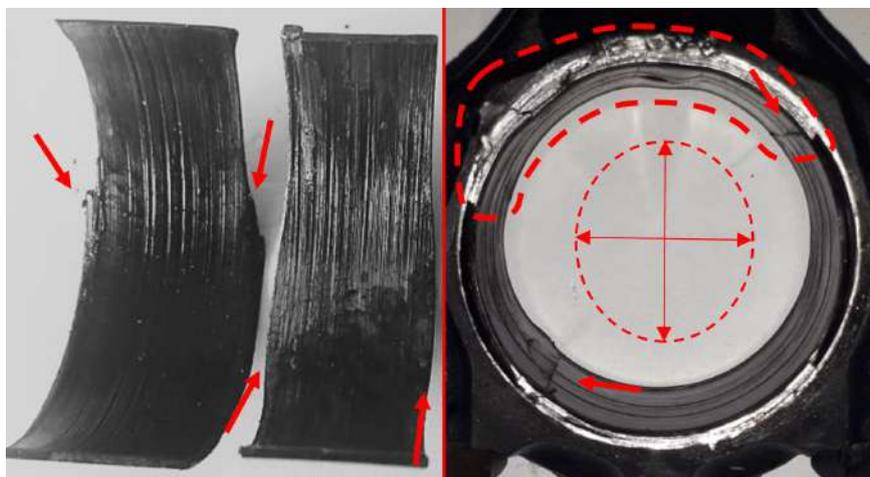
Fig.10 – Esmagamento das bronzinas:

Assim como a falta de lubrificação e a utilização de óleo inadequado prejudica a sustentação hidrodinâmica do eixo, o mesmo ocorre caso as tolerâncias de folga de lubrificação não sejam atendidas.

No caso de folga excessiva nas bronzinas de biela, por serem submetidas às cargas cíclicas decorrentes da movimentação das bielas que são empurradas pela força da combustão, a falha será mais grave e ocorrerá mais rapidamente do que em mancais principais. Como ocorre um

esmagamento das bronzinas pelas pancadas sofridas com a combustão e com as mudanças de movimento da biela, o resultado é o escoamento parcial da liga antifricção da bronzina no início e, caso o motor continue atuando nestas condições ocorrerá o escoamento total de toda a liga antifricção, o que tornará as bronzinas muito finas, fazendo-as perder sua carga de interferência com o alojamento. Daí se inicia a sua movimentação (giro) no alojamento.

Avaliando as bielas será facilmente notado que seu alojamento toma a forma de “um ovo em pé” pois o maior carregamento ocorre na sua parte superior e será naquela região que a biela sofrerá a maior deformação pelas pancadas diretas contra o moente do virabrequim nos tempos de combustão.

Um detalhe importante para este tipo de anomalia é que o aumento da pressão de combustão, seja por alterações na relação de compressão do motor ou por sobrealimentação deste, poderá provocar a fadiga mecânica das bronzinas ao serem submetidas a um carregamento acima do suportado, o que provoca o esmagamento da liga antifricção por excesso de carga (motor modificado).

Fenômeno: Escoamento por compressão excessiva.

Causas

1. ERROS DE MONTAGEM

- Não conferência dimensional da folga de lubrificação das bronzinas;
- Montagem do motor com folgas excessivas entre virabrequim e bronzinas;
- Alteração da potência do motor ou da pressão de combustão provocando um carregamento cíclico sobre as bronzinas acima do suportado.

2. CONDIÇÕES DE FUNCIONAMENTO INAPROPRIADAS

- Falha na sustentação hidrodinâmica do virabrequim por excesso de folga, ou, por irregularidades com o óleo do motor (viscosidade, índice de viscosidade, composição).
- Sobrecarga nas bronzinas, levando a fadiga da liga antifricção e posterior aumento da folga.
- Falhas prematuras nas bronzinas provocadas por demais irregularidades no motor que tenham ocorrido por um período suficientemente longo.
