MANUAL

Análise de Falhas Prematuras em Juntas de Cabeçote

TAKAO
CC 1.28D

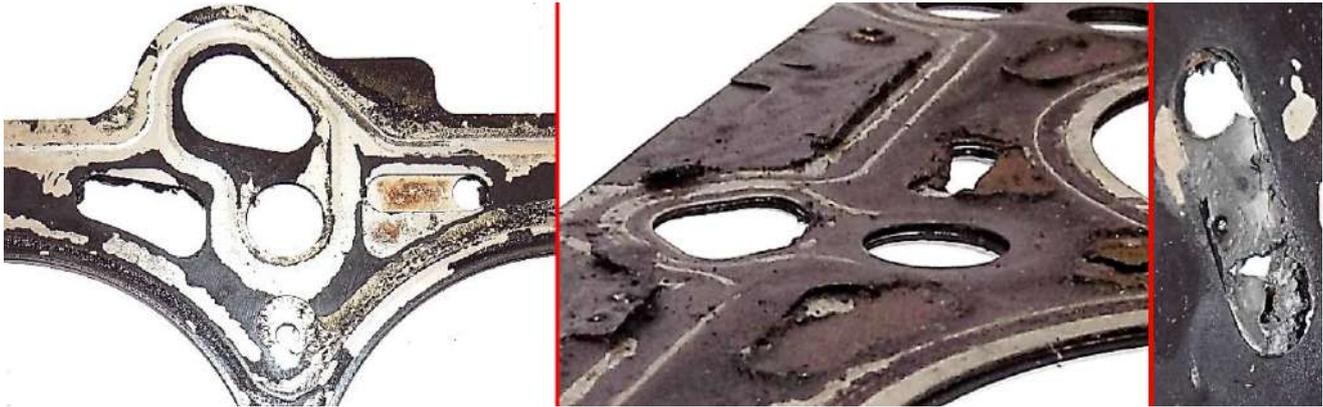
Fig.01 – Aplicação de massa vedante na junta:

Uma junta de cabeçote por ser um elemento de vedação de alta responsabilidade e, por ser um dos componentes de maior importância no que se refere à performance do motor, é uma peça que é altamente exigida durante sua vida útil, portanto, é desenvolvida para que tais exigências sejam atendidas com excelência sem que seja necessária aplicação de massas vedantes, tintas, vernizes ou quaisquer outros elementos para que suas funções sejam cumpridas.

Ocorre que, as condições de temperatura e pressões às quais a junta de cabeçote é imposta, só podem ser atendidas por ela e, caso seja feito uso de massas vedantes para sua aplicação, este elemento químico não suportará tais solicitações dinâmicas e térmicas, haja visto que este não foi produzido para atendimento às condições severas que uma junta de cabeçote suporta.

Além disso, qualquer irregularidade mesmo que na escala de centésimos de milímetros, é suficiente para que ocorra um mau assentamento da junta sobre as superfícies às quais devem ser vedadas, portanto, o uso de massas vedantes com o intuito de melhorar as condições de vedação acaba por prejudicar o potencial de vedação da junta, já que ocorrerá uma distribuição não homogênea (i.e., que não ocorrerá por igual) da massa (tinta, verniz, etc.) sobre a superfície, provocando acúmulos deste elemento em algumas áreas, que serão calçadas, provocando variação da pressão de contato da superfície da junta sobre a superfície do bloco e/ou cabeçote, gerando como resultado a falha na vedação.

Outro problema sério que é resultado da tentativa de usar elementos de vedação líquidos sobre a junta é a formação de obstruções sobre os furos destinados a passagem dos fluidos de refrigeração e de lubrificação, vide a última figura à direita.

Fenômeno: Corpos estranhos aderidos à junta (massa vedante).

1. ERROS DE MONTAGEM

- Aplicação de massas vedantes, tintas, vernizes ou quaisquer outros elementos como tentativa de melhorar a capacidade de vedação da junta.
- Utilização de outro tipo de vedação sobre a peça para tentar reaproveitar uma junta de cabeçote usada.
- Tentativa de corrigir um erro que esteja causando vazamento (p.ex., como aplicação de parafusos que deveriam ser substituídos) com a aplicação de massa vedante, o que piora o quadro de falha.

As juntas de cabeçote TAKAO são desenvolvidas conforme o modelo original do motor e já são produzidas com suas características finais de aplicação, não sendo correto aplicar quaisquer elementos vedantes como tentativa de melhorar sua capacidade de vedação. As superfícies onde a junta será aplicada devem estar perfeitamente planas, com rugosidade adequada e totalmente livres de impurezas (limpas) para que seu assentamento seja uniforme em toda sua extensão.

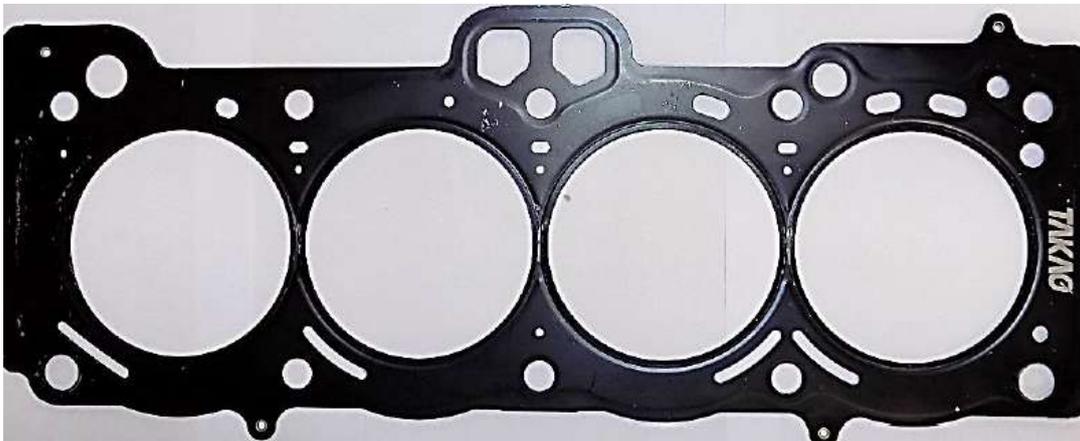
Fig.02 – Junta sem marcas de aperto:

Quando a junta de cabeçote se apresenta com todas as saliências sem marcas de contato e sem nenhum esmagamento, o vazamento ocorrido foi inevitável, pois, a junta sequer sofreu a deformação necessária para que sua pressão de contato exercesse o esforço necessário para vedar os contornos dos orifícios de passagem de fluidos e promover a estanqueidade total das câmaras de combustão.

A vedação promovida pela junta só ocorrerá da forma adequada quando estiver submetida a uma pré-carga de compressão, isto é, quando estiver sendo suficientemente comprimida entre o cabeçote e o bloco do motor. O esforço que garante a pré-carga na junta é resultante do somatório de forças de aperto de cada parafuso do cabeçote, o que produz uma pressão de contato da junta com as superfícies do bloco e do cabeçote superior às pressões de combustão que chegam a valores de até 140 kgf/cm² (em motores modernos) nos contornos dos cilindros, além de garantir pressões de contato acima das pressões da linha de lubrificação que podem variar entre 2 e 6 kgf/cm² nos contornos dos furos de passagem de óleo e superiores às pressões da linha de arrefecimento que variam entre 1 e

2,5 kgf/cm² nos contornos dos furos de passagem de fluido de arrefecimento.

Tendo como base a explicação acima, fica claro que a junta não conseguirá exercer sua função caso ocorram problemas provocados pelo não atendimento às recomendações de montagem, como: aplicação de torque insuficiente nos parafusos, por desrespeito à sequência de aperto recomendada e, pela reutilização de parafusos que deveriam ser descartados por possuírem qualquer uma irregularidade como: alongamento, estricção (diâmetro reduzido em uma parte do corpo), passos de rosca deformados ou esticados, roscas espanadas, roscas oxidadas ou sujas, aplicação dos parafusos sem a lubrificação correta.

Fenômeno: Ausência de pré-carga estática (falta de esmagamento da junta).

1. ERROS DE MONTAGEM

- Aplicação de torque insuficiente, provocando pouca pressão de contato que prejudica a vedação;
- Montagem dos parafusos sem seguir as recomendações de limpeza e lubrificação podendo acarretar torque enganoso;
- Reutilização de parafusos TTY (i.e., “parafusos elásticos”) ou de parafusos danificados com estricção (diâmetro reduzido por esticamento do parafuso), alongamento ou roscas danificadas, o mesmo para furos roscados do bloco;
- Utilização de ferramenta dinamométrica (torquímetro) descalibrado ou danificado;
- Utilização de ferramental de qualidade duvidosa.

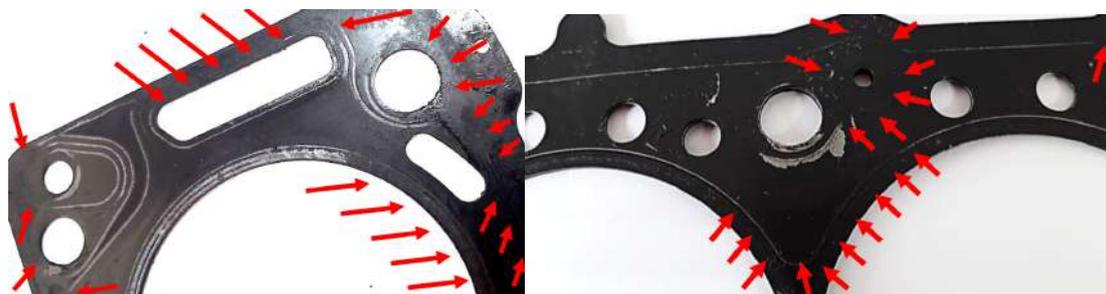
Fig.03 – Distribuição irregular da força de união do cabeçote com o bloco:

O esforço que garante a pré-carga de vedação na junta é resultante do somatório de forças de aperto de cada parafuso do cabeçote, o que produz uma pressão de contato da junta com as superfícies do bloco e do cabeçote superior às pressões de combustão que chegam a valores de até 140 kgf/cm²

(em motores modernos) nos contornos dos cilindros, além de garantir pressões de contato acima das pressões da linha de lubrificação que podem variar entre 2 e 6 kgf/cm² nos contornos dos furos de passagem de óleo e superiores às pressões da linha de arrefecimento que variam entre 1 e 2,5 kgf/cm² nos contornos dos furos de passagem de fluido de arrefecimento.

Tão importante quanto o somatório das forças de cada parafuso é para garantir a pressão de contato que gere a vedação da junta, a distribuição do aperto é essencial para que a vedação seja adequada em todos os pontos da junta e para que o cabeçote não sofra distorções durante o processo de aperto dos parafusos, portanto, caso ocorra uma má distribuição do torque aplicado por problemas provocados por erros no procedimento de aperto, ou, por utilização de parafusos ou ferramenta com condições inadequadas para o uso, o resultado será um esmagamento irregular, ou seja, a junta vai ter maior pressão de contato em determinadas regiões onde o torque foi adequado, mas terá pouca vedação onde o aperto foi defasado. O resultado da má distribuição da pressão de contato da junta pode ser verificada onde houver regiões com diferenças de esmagamento, como áreas com espessuras diferentes e áreas com marcações falhadas em contornos de furos.

Fenômeno: Ausência de pré-carga estática (falta de esmagamento da junta).

1. ERROS DE MONTAGEM

- Aplicação de torque com valor incorreto ou na sequência incorreta, provocando distorções no cabeçote ou pouca pressão de contato que prejudica a vedação;
- Montagem dos parafusos sem seguir as recomendações de limpeza e lubrificação podendo acarretar torque enganoso;
- Reutilização de parafusos TTY (i.e., “parafusos elásticos”) ou de parafusos danificados com estrição (diâmetro reduzido por esticamento do parafuso), alongamento ou roscas danificadas, o mesmo para furos roscados do bloco;
- Utilização de ferramenta dinamométrica (torquímetro) descalibrado ou danificado;
- Utilização de ferramental de qualidade duvidosa.

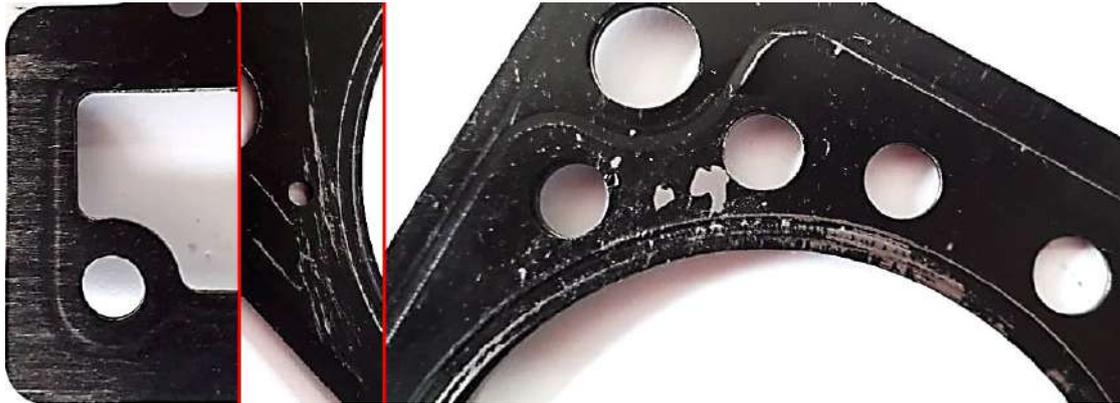
Fig.04 – Lixar, riscar ou remover a película de material antiaderente:

O material antiaderente da junta serve para evitar que ocorra adesão entre as chapas da junta e entre a junta e as superfícies do bloco e cabeçote do motor, pois, com o funcionamento do motor tanto o cabeçote como o bloco sofrem dilatações resultantes do calor recebido e distorções provocadas pelas cargas dinâmicas geradas na combustão, sendo que essas movimentações devem ser permitidas e caso ocorra adesão entre a superfície da junta com o bloco ou com o cabeçote, ocorrerá sua falha prematura por conta dos esforços cisalhantes que surgirão.

As movimentações de contração e expansão térmica aliadas às deformações elásticas provocadas pelas cargas dinâmicas são mais intensas em motores bimetálicos (i.e., com cabeçote de liga de alumínio e bloco de liga de ferro fundido), pois, a dilatação da liga de alumínio do cabeçote (taxa de dilatação linear α) costuma ser de 1,7 a 2,1 superior à taxa de dilatação do bloco de ferro fundido, portanto, o cabeçote se movimenta muito em relação ao bloco e a junta precisa acompanhar as duas superfícies, garantindo a vedação total de gases e de líquidos. Nas juntas de MLS (multicamadas de metal) a película de material antiaderente tem a função principal de evitar a união entre as chapas e entre cabeçote e bloco, além de auxiliar nas microvedações.

Tendo em vista tais contribuições da película de material antiaderente para que a junta tenha sua vedação plena e possua uma durabilidade longa, fica explícito que esta película não deve ser removida nem agredida em hipótese alguma, e caso ocorra algum dano em sua integridade, a peça deverá ser substituída. Além disso, a superfície da junta é produzida com rugosidade e planicidade controladas, não podendo ser aplicada no motor caso tenha sofrido riscos, lixamentos ou deformações, o que acarreta em surgimento de micro e/ou macro fissuras (canais) que permitirão vazamento de fluidos.

1. ERROS DE MONTAGEM

- Deixar ferramentas, peças ou qualquer tipo de corpo sólido sobre a superfície da junta, o que provoca danos em suas superfícies como surgimento de riscos;

- Instalar o cabeçote de maneira descuidada, fazendo uma borda ou quina do cabeçote cisalhar (raspar) a superfície da junta durante a montagem, gerando riscos e remoção da película de material antiaderente;
- Lixar e/ou desbastar a superfície da junta, gerando microcanaís e riscos em sua superfície, além de provocar remoção da película antiaderente.
- Utilizar produtos inadequados sobre a junta, provocando reação química que deteriora o material antiaderente da junta;

2. CONDIÇÕES DE FUNCIONAMENTO INAPROPRIADAS

- Aquecimento excessivo do motor, gerando a queima da junta;
Obs.: neste caso a região afetada apresentará indícios de superaquecimento.
- Reação química do fluido de arrefecimento com o material da junta, quando é utilizado um fluido com composição ou proporção inadequada para o motor;
- Vazamento de gases de combustão.
Obs.: neste caso as áreas afetadas serão próximas aos anéis de fogo.

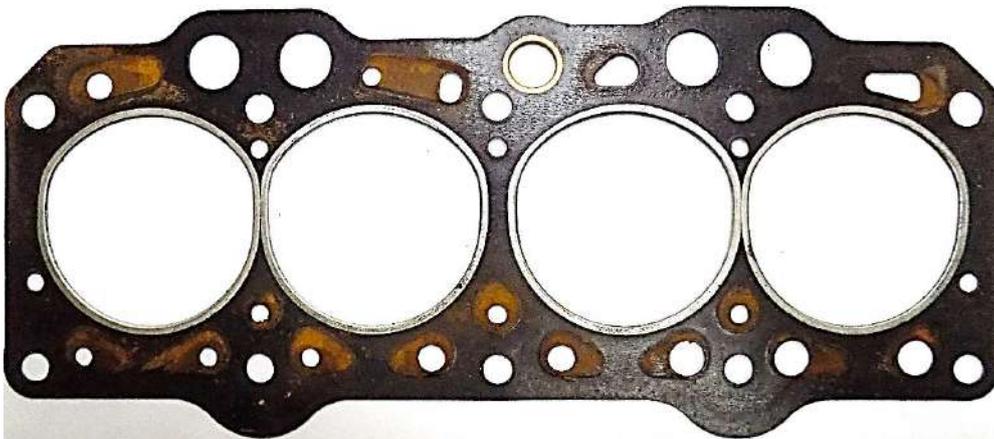
Fig.05 – Oxidação:

A oxidação pode ser percebida sempre que a superfície da junta apresentar colorações alaranjadas nos contornos dos furos de passagem de fluido de arrefecimento, onde normalmente também será observado a presença de corrosão, e nas juntas metálicas ocorrerá perda da película antiaderente nas áreas afetadas.

Este tipo de desgaste é decorrente de má qualidade do fluido de arrefecimento, pois, um bom fluido de arrefecimento que se apresenta com proporções e composição adequada terá aditivos específicos contra corrosão e oxidação, além de proporcionar uma faixa de operação do fluido de arrefecimento

em temperaturas mais baixas do que a água suportaria sem mudar seu estado físico através de um anticongelante e, garantir um limite de atuação em temperaturas superiores ao ponto de ebulição da água com um elevador de ponto de ebulição que permite operações em temperaturas normais do motor entre 90 e 110°C e suporta condições severas impedindo a vaporização da água até próximo dos 130°C.

Fenômeno: Oxidação e corrosão.

1. ERROS DE MONTAGEM

- Aplicação de fluido de arrefecimento fora das especificações recomendadas, seja por utilização de aditivos inadequados ou de má qualidade, ou, por aplicar uma mistura de aditivo com água em proporções incorretas;
- Aplicação de água comum no lugar de água desmineralizada na mistura do fluido de arrefecimento;
- Aplicação de aditivo para fluido de arrefecimento fora da proporção de 30 a 50% da mistura;
- Não trocar o fluido de arrefecimento quando necessário;
- Misturar aditivos de diferentes composições e/ou marcas no líquido de arrefecimento;
- Utilizar agentes químicos na mistura do fluido de arrefecimento que provoquem reações químicas e corrosão do material da junta do cabeçote.

2. CONDIÇÕES DE FUNCIONAMENTO INAPROPRIADAS

- Funcionamento do motor com fluido de arrefecimento deteriorado;
- Funcionamento do motor com fluido de arrefecimento fora das especificações de proporção e/ou de composição.

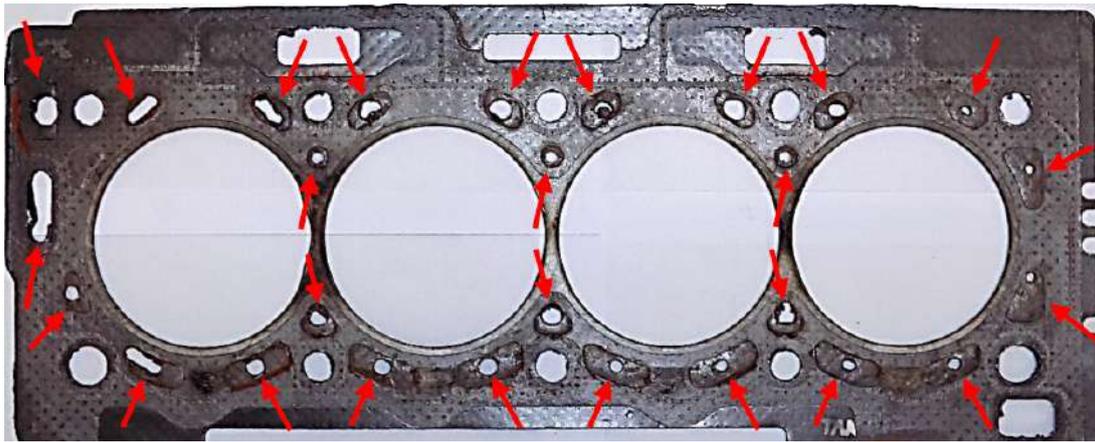
Fig.06 – Superaquecimento de junta de material composto:

Juntas feitas de materiais compostos, isto é, as juntas de fibra ou de grafite, são produzidas para suportar todas as condições de funcionamento normais do motor, porém, quando o motor superaquece por problemas relacionados a uma deficiência em seu arrefecimento, o material composto da junta nos contornos dos furos de passagem de fluidos sofre inchamentos, pois, como os líquidos estão em temperaturas muito elevadas, esses fluidos penetram na matriz do material. Como a temperatura é suficiente para provocar sua evaporação, o líquido se transforma em vapor e estufa a área onde ocorreu a penetração.

As outras áreas da junta sempre vão apresentar deterioração como resultado do excesso de calor recebido em funcionamento e por conta dos gases e líquidos que vazam após o motor superaquecer, pois, a junta perde sua eficácia após sofrer sua falha prematura. Este tipo de avaria indica que o motor foi submetido a um superaquecimento severo, portanto, todas as possíveis causas devem ser consideradas e verificadas e o problema deverá ser resolvido antes da aplicação de uma nova junta de cabeçote.

Fenômeno: Sobrecarga térmica.

1. ERROS DE MONTAGEM

- Montagem incorreta da junta de cabeçote, englobando qualquer erro que possa ter causado deficiência na vedação entre cabeçote e bloco do motor, como problemas com torque incorreto, parafusos reutilizados, etc.;
- Montagem de junta de cabeçote nova em um motor em que o bloco e/ou o cabeçote estejam fora das tolerâncias de rugosidade, planicidade e retilineidade, provocando vazamentos e o posterior superaquecimento do motor;

- Não realizar uma revisão completa do motor para eliminar vazamentos ou problemas que estejam causando superaquecimento;
- Não realizar um procedimento de sangria do sistema de arrefecimento, de forma que o sistema atue com ar, o que causa retardamento na abertura da válvula termostática;
- Não vedar o reservatório de expansão corretamente com sua tampa, ou, utilizar uma tampa defeituosa ou com grau de pressão incorreto para o motor;
- Aplicar termostato com grau térmico incorreto para o motor.

2. CONDIÇÕES DE FUNCIONAMENTO INAPROPRIADAS

- Vazamentos de fluido de arrefecimento e/ou de gases de combustão;
- Problemas provocados por falta de fluxo do fluido de arrefecimento, como falha do termostato, falha da bomba d'água, ar no sistema, obstruções nas galerias de arrefecimento e falta de fluido, ou problemas com o ventilador que auxilia no resfriamento do líquido;

- Aquecimento excessivo do motor provocado por combustão irregular, que pode surgir em decorrência de falhas de ignição, injeção, falha em um sensor eletrônico, ou, por má qualidade do combustível utilizado;

- Superaquecimento do motor provocado por aquecimento excessivo do sistema de exaustão provocado por obstruções ou catalizador entupido;
- Sobrecarga durante o funcionamento (dar plena carga em rotação incorreta);

- Em motores diesel com sistema EGR o gás a ser recirculado é resfriado pelo sistema de arrefecimento do motor e caso ocorra passagem de gases aquecidos em excesso o motor sofrerá superaquecimento.

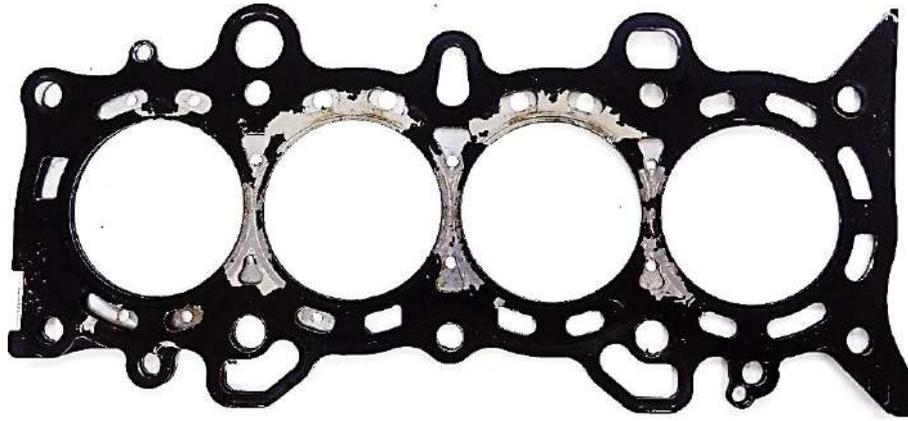
**Fig.07 – Vazamento de gases de combustão:**

As áreas entre cilindros e as regiões próximas aos anéis corta fogo sofrem perda da película de antiaderente, além de apresentarem pontos escurecidos que indicam que ocorreu vazamento de gases de combustão pelos anéis corta fogo.

Este tipo de falha de vedação é provocado por falta de pressão de contato, portanto, a pressão vedante nos contornos foi insuficiente para promover a estanqueidade necessária.

Neste caso em que não há ruptura entre os anéis corta fogo, nem indícios de superaquecimento, a falha está atrelada exclusivamente a uma falta de pressão de vedação, podendo ser resultante de superfícies não planas no cabeçote e/ou bloco do motor, como por falta de força de união que está diretamente atrelada aos parafusos e à forma como foram torquoados.

Fenômeno: Pressão de contato (vedação) insuficiente e/ou mal distribuída.

Causas:**1. ERROS DE MONTAGEM**

- Aplicação de torque com valor incorreto ou na sequência incorreta, provocando distorções no cabeçote ou pouca pressão de contato que prejudica a vedação;
- Montagem dos parafusos sem seguir as recomendações de limpeza e lubrificação podendo acarretar torque enganoso;
- Reutilização de parafusos TTY (torque até o rendimento, i.e., “parafusos elásticos”) ou de parafusos danificados com estrição (diâmetro reduzido por esticamento do parafuso), alongamento ou roscas danificadas, o mesmo para furos roscados do bloco ou para parafusos prisioneiros e suas porcas;
- Utilização de ferramenta dinamométrica (torquímetro) descalibrado ou danificado;
- Utilização de ferramental de qualidade duvidosa.

- Executar um processo de fresamento incorreto da superfície do bloco e/ou cabeçote, gerando uma superfície não plana e/ou com rugosidade incorreta;
- Não verificar a planicidade das superfícies do bloco e/ou cabeçote antes de substituir a junta.

2. CONDIÇÕES DE FUNCIONAMENTO INAPROPRIADAS

- Superfícies do cabeçote e/ou bloco do motor não atendendo às tolerâncias de planicidade e/ou retilidade (tolerâncias geométricas);
- Superfícies do cabeçote e/ou bloco do motor não atendendo às tolerâncias de rugosidade superficial (qualidade da superfície);
- Falta de pressão de contato (pressão de vedação) provocada por problemas nos parafusos;
- Falta de pressão de contato (pressão de vedação) provocada por insuficiência de aperto dos parafusos ou por aplicação de torque fora da sequência recomendada;
- Cabeçote empenado ou com distorções;

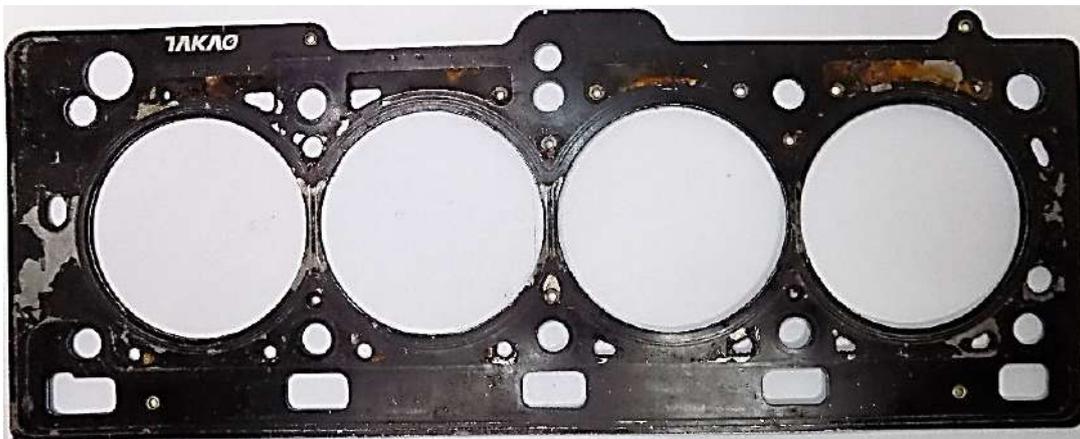
Fig.08 – Junta queimada entre cilindros:

Observa-se que a junta apresenta indícios de superaquecimento e ocorreu vazamento de gases de combustão entre cilindros. A área mais afetada é onde a junta apresenta maior fragilidade (pouca área para dissipação de calor) e onde há maior presença de aquecimento durante o funcionamento do motor.

Este tipo de falha pode ser resultante do avanço do quadro anterior mostrado na Fig.07, quando o motor continua funcionando por um longo período sofrendo vazamento dos gases de combustão, resultando em queima da junta nas áreas que ficaram em contato direto com os gases que vazaram e por conta do superaquecimento do motor já que a junta acaba perdendo sua eficácia e ocorre vazamento de líquido e/ou entrada de gases para o sistema de arrefecimento.

Quando não ocorre como avanço do quadro do exemplo anterior, este tipo de problema pode ser resultante de superaquecimento do motor que gera a queima da junta, ou, por irregularidades na combustão que provocam aumento excessivo da pressão de combustão, para valores além do que a junta pode suportar.

Fenômeno: Sobrecarga térmica.

1. ERROS DE MONTAGEM

- Qualquer um dos erros já citados no exemplo anterior, resultando em vazamentos e posterior queima da junta;
- Qualquer um dos erros citados no exemplo da Fig.06 que provoquem superaquecimento do motor, resultando na queima da junta;
- Provocar alterações na potência e/ou pressão de combustão do motor, gerando sobrecargas mecânicas e térmicas na junta;
- Alterar a taxa de compressão do motor o suficiente para provocar sobrecargas mecânicas e térmicas na junta;
- Utilizar combustível incorreto ou fora da qualidade necessária para o perfeito funcionamento do motor, o que provoca falhas de combustão, podendo resultar em aumento da pressão de combustão e elevação excessiva da temperatura de combustão;
- Aplicar vela de ignição com grau térmico incorreto ou utilizar vela não especificada para o motor.

2. CONDIÇÕES DE FUNCIONAMENTO INAPROPRIADAS

- Junta funcionando por longo período em quadro de vazamento de gases de combustão, provocando sua queima e superaquecimento do motor;
- Superaquecimento do motor provocado por problemas no sistema de arrefecimento;
Obs.: a junta apresentará indícios de que o fluido de arrefecimento superaqueceu.
- Queima da junta provocada por sobrecarga mecânica e/ou térmica resultante de alterações no motor para ganho de potência e/ou demais fins específicos;
- Queima da junta provocada por falhas de combustão relacionadas ao combustível;
- Queima da junta provocada por falhas de combustão relacionadas a avarias no sistema de injeção e/ou ignição do motor, englobando todos os seus componentes (sensores e atuadores).

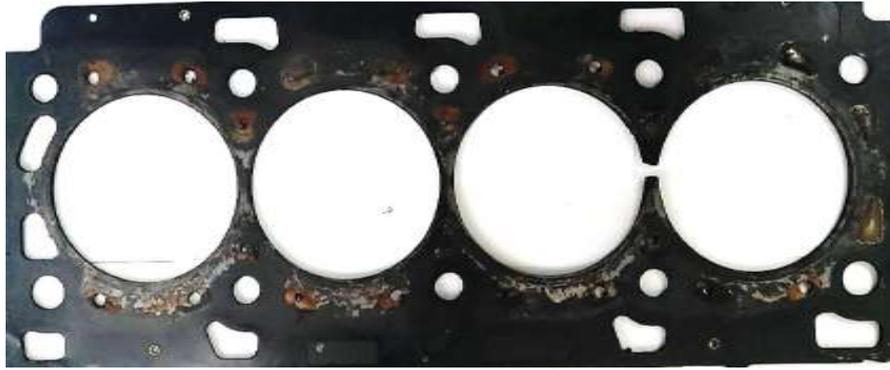
Fig.09 – Rompimento entre anéis corta fogo:

Quando uma junta de MLS (multicamadas de metal) rompe entre cilindros a causa pode ser relacionada a problemas de combustão e a problemas de superaquecimento.

Existem áreas do cabeçote que são denominadas pontos quentes que compreendem as regiões onde há maior incidência de calor, isto é, as regiões entre os cilindros e as áreas mais próximas das válvulas de exaustão. Estas áreas denominadas de pontos quentes não só provocam maiores carregamentos térmicos na junta como produzem maiores esforços de compressão, pois, o cabeçote acaba dilatando e sofrendo maiores esforços nestas áreas e, a junta recebe todas estas cargas mecânicas e térmicas. Enquanto o motor está atuando em condições normais de funcionamento, não há nenhum problema para a junta MLS suportar as cargas térmicas e mecânicas, porém, quando o motor superaquece por alguma irregularidade em seu funcionamento, a junta começa a receber uma sobrecarga mecânica e térmica, e quando esta condição de funcionamento dura além do que a junta suporta, surge a ruptura entre anéis corta fogo pelo excesso de compressão do cabeçote que dilatou excessivamente e pelo excesso de calor gerado que provoca fadiga térmica do material, tornando-o frágil e levando-o à ruptura.

Quando a causa não é o superaquecimento do motor, a ruptura entre anéis corta fogo está diretamente relacionada a problemas de combustão do motor, sendo a evolução do quadro mostrado no exemplo anterior quando o motor continua funcionando com alguma(s) daquelas falhas.

Fenômeno: Ruptura por fadiga térmica/Ruptura por fadiga mecânica.

1. ERROS DE MONTAGEM

- Idem exemplo anterior (Fig.08).

2. CONDIÇÕES DE FUNCIONAMENTO INAPROPRIADAS

- Junta funcionando por longo período em quadro de vazamento de gases de combustão,

provocando sua queima e superaquecimento do motor;

- Superaquecimento do motor provocado por problemas no sistema de arrefecimento;
Obs.: a junta apresentará indícios de que o fluido de arrefecimento superaqueceu.
- Queima da junta provocada por sobrecarga mecânica e/ou térmica resultante de alterações no motor para ganho de potência e/ou demais fins específicos;
- Queima da junta provocada por falhas de combustão relacionadas ao combustível;
- Queima da junta provocada por falhas de combustão relacionadas a avarias no sistema de injeção e/ou ignição do motor, englobando todos os seus componentes (sensores e atuadores).

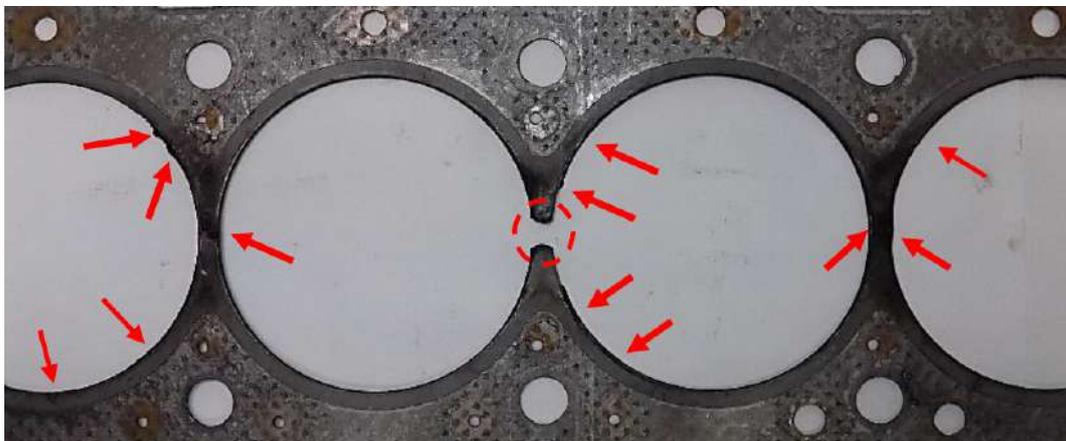
Fig.10 – Falha prematura provocada por detonação ou pré-ignição:

Quando um motor apresenta falhas de combustão que geram aumentos abruptos de pressão e temperatura durante a combustão, as duas possíveis causas são detonação e pré-ignição.

A detonação se difere da pré-ignição por ocorrer sem necessidade de uma fonte de calor externa, portanto, a detonação ocorre sempre resultante de uma auto combustão descontrolada da mistura combustível-comburente.

A pré-ignição ocorre sempre antes da ignição principal gerada pelo centelhamento da vela e se inicia sempre resultante da combustão descontrolada da mistura combustível-comburente provocada por uma fonte de calor externa como um canto vivo de um cabeçote ou pistão, uma válvula de escape muito quente, ou presença de pontos carbonizados no interior da câmara de combustão que se aquecem e provocam a inflamação da mistura antes mesmo da vela centelhar.

Ocorre que em ambos casos a junta sofrerá consequências semelhantes, pois, o problema principal que resulta desses dois fenômenos é que quando a frente de chama provocada pelo centelhamento da vela encontra a frente de chama provocada pela auto combustão, ou, pela pré-ignição da mistura, surge um impacto entre as ondas de pressão de combustão principal e secundária, gerando ruídos característicos, provocando um pico de pressão muito acima do normal e elevação da temperatura, gerando derretimento e/ou fratura do anel corta fogo da junta.

Fenômeno: Sobrecarga térmica e mecânica provocada por detonação/pré-ignição.

1. ERROS DE MONTAGEM

- Provocar alterações na potência e/ou pressão de combustão do motor que resultem em detonação ou pré-ignição (como Chip Tuning);
- Alterar a taxa de compressão do motor;
- Utilizar combustível incorreto ou fora da qualidade necessária para o perfeito funcionamento do motor, o qual sofre auto combustão descontrolada;
- Aplicar vela de ignição com grau térmico incorreto ou utilizar vela não especificada para o motor.

2. CONDIÇÕES DE FUNCIONAMENTO INAPROPRIADAS

- Queima da junta provocada por sobrecarga mecânica e/ou térmica resultante de alterações no motor para ganho de potência e/ou demais fins específicos;

- Queima da junta provocada por falhas de combustão relacionadas a avarias no sistema de injeção e/ou ignição do motor, englobando todos os seus componentes (sensores e atuadores).

- Autocombustão descontrolada do combustível;
- Detonação, ou seja, autocombustão do combustível injetado que gera impacto entre as frentes de chama da ignição com a de autocombustão, provocando elevação súbita da pressão dentro do cilindro à volume constante, isto é, pico de pressão sem que o pistão esteja comprimindo a mistura, o que acarreta aquecimento excessivo da câmara de combustão;

- Pré-ignição, que difere da detonação por ocorrer especificamente antes da ignição da vela, provocada por ignição descontrolada quando existe um ponto quente que inflama o combustível antes da vela centelhar;

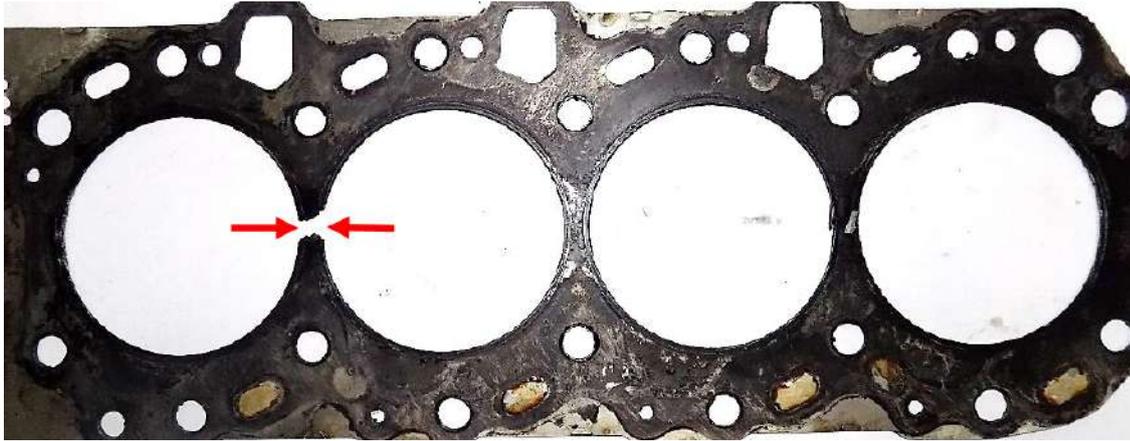
Fig.11 – Falha prematura provocada por combustão irregular em motor diesel:

Junta apresenta indícios de vazamento de combustão e excesso de fuligem nos anéis corta fogo. A região entre anéis corta fogo pode apresentar áreas com indícios de sobrecarga térmica como rompimento ou com características de que fundiram (após sofrer muito aquecimento até quase derreter).

Tais evidências indicam que a junta atuou num motor que sofreu de problemas de combustão do diesel injetado.

Fenômeno: Sobrecarga térmica e mecânica provocada por detonação/pré-ignição.
