MANUAL

Análise de Falhas Prematuras em Pistões

Análise de Falhas Prematuras em PISTÕES

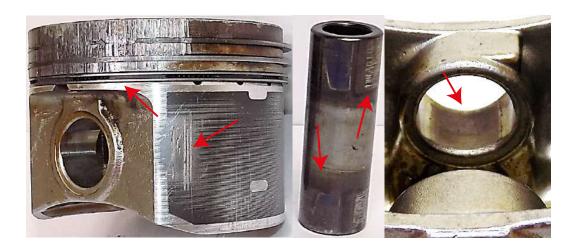
Fig.01 - Engripamento na zona de fogo no lado do alojamento do pino:

Tal avaria ocorre somente em decorrência de problemas de superaquecimento na região do cubo do pino, quando os pistões se aquecem muito mais rapidamente que as camisas, de modo que a folga de óleo é estrangulada, gerando contato metal-metal.

Fenômeno: Engripamento/Scuffing.

1. ERROS DE MONTAGEM

- Montagem do pino sem lubrificá-lo;
- Falta de folga entre pino e furo da biela, por não conferência dimensional;

- Excesso de interferência entre pino e biela, por não conferência dimensional;
- Obs.: para pino fixo na biela, de forma que o pino fica submetido a tensões que podem acarretar deformação do pino durante o funcionamento.
- Aquecimento excessivo da biela, superior a 315°C, desencadeando empeno do pino, ou dilatação excessiva;

• Movimentação do pistão logo após a montagem com o pino ainda quente, gerando fricção de metal-metal do pino com o alojamento no pistão.

2. CONDIÇÕES DE FUNCIONAMENTO INAPROPRIADAS

- Lubrificação deficiente do pino do pistão ou ausência de lubrificação;
- Motor em plena carga (acelerador totalmente acionado sem ocorrer elevação da rotação) quando a temperatura de arrefecimento está muito baixa, de forma que os cilindros não se expandem e somente os pistões, por estarem muito mais quentes, dilatam, acarretando rompimento do filme de óleo entre as superfícies;

• Aplicar plena carga e altas rotações no motor logo após a partida, sem dar o tempo suficiente para o óleo atingir a temperatura adequada de funcionamento e de lubrificar o pino e o cilindro, gerando dilatação excessiva dos pinos e pistões.

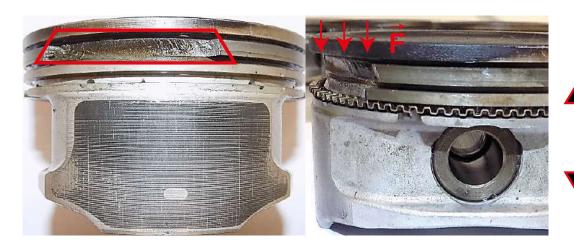
Fig.02 - Ruptura entre canaletas:

Quando o resultado da quebra gera uma figura trapezoidal com base embaixo [Ex.01], ocorre em decorrência de vibração excessiva dos anéis, principalmente de primeira canaleta, que gera uma fadiga na nervura (parede) entre cada canaleta, esta provoca o surgimento de trincas que se propagam pelo material, e quando a(s) trinca(s) atravessa(m) o corpo por inteiro, ocorre a ruptura, separando as partes na região onde a(s) trinca(s) surgira(m). Também pode ocorrer por calço hidráulico, mas isso se encontra com menor frequência.

Fenômeno: Falha por fadiga ou flexão excessiva.

- Montagem de anéis de segmento com altura axial incorreta;
- Não conferência da folga axial entre anel e canaleta;
- Montagem de anéis novos em pistões com canaletas desgastadas;

- Montagem de anéis desgastados em pistões novos;
- Quebra do anel ou da nervura entre canaletas durante a montagem do pistão no cilindro, quando o anel entra forçado obliquamente por não ser devidamente envolvido pela cinta de montagem de anéis.

Obs.: Neste último caso, a quebra ocorre no sentido inverso do ocorrido com o pistão da foto, isto é, a nervura quebra de baixo para cima, e o trapézio que se forma tem sua base em cima [Ex.02] e não embaixo [Ex.01].

- Autocombustão descontrolada do combustível;
- Detonação, ou seja, autocombustão do combustível injetado que gera impacto entre as frentes de chama da ignição com a de autocombustão, provocando elevação súbita da pressão dentro do cilindro à volume constante, isto é, pico de pressão sem que o pistão esteja comprimindo a mistura, o que acarreta vibração dos pistões e dos anéis, além de aquecimento excessivo da câmara de combustão;
- Pré-ignição, que difere da detonação por ocorrer especificamente antes da ignição da vela, provocada por ignição descontrolada quando existe um ponto quente que inflama o combustível antes da vela centelhar;
- Calço hidráulico por excesso de combustível injetado, ou, por haver um bico injetor gotejando ou travado aberto;
- Calço hidráulico provocado por presença de água dentro do cilindro.

Obs.: As duas últimas ocorrem normalmente na partida do motor, ou quando ocorre admissão de água em quantidade suficiente para calçar o motor, e nestes casos o fenômeno é de fratura por flexão excessiva da nervura.

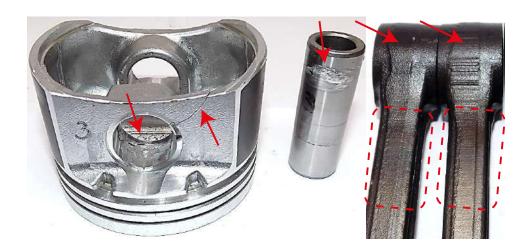
Fig.03 - Engripamento do pino:

No caso da imagem acima o problema ocorreu por aquecimento excessivo do pé da biela no momento do embielamento, que resulta sempre no travamento do pino em um dos lados (o lado que atravessou o furo da biela antes de entrar no cubo do pistão), após o pino sofrer dilatação e empeno com o calor recebido de maneira abrupta. Quando é possível avaliar as bielas que foram utilizadas na montagem, sempre são encontrados indícios, como alterações de coloração do seu material no entorno do alojamento do pino na biela. Em alguns casos o cubo do pistão acaba rompendo, em outros mais críticos o pistão pode partir-se ao meio.

Este fenômeno também pode surgir de maneira diferente, quando o pino engripa em ambos os lados do pistão, o problema ocorre por falta de lubrificação, ou, quando o pino sofre deformações em toda sua extensão.

Fenômeno: Engripamento/Scuffing.

- Aquecimento excessivo da biela, superior a 315°C, desencadeando empeno do pino, ou, dilatação excessiva;
- Movimentação do pistão logo após a montagem com o pino ainda quente, gerando fricção de metal-metal do pino com o alojamento no pistão;

- · Montagem do pino sem lubrificá-lo;
- Falta de folga entre pino e furo da biela, por não conferência dimensional;
 Obs.: para pino flutuante e quando ocorre dos dois lados do pino.
- Excesso de interferência entre pino e biela, por não conferência dimensional;

- Quando o engripamento ocorre dos dois lados
- Lubrificação deficiente do pino do pistão ou ausência de lubrificação;
- Motor em plena carga (acelerador totalmente acionado sem ocorrer elevação da rotação) quando a temperatura de arrefecimento está muito baixa, de forma que os cilindros não se expandem e somente os pistões, por estarem muito mais quentes, dilatam, acarretando rompimento do filme de óleo entre as superfícies;

• Aplicar plena carga e altas rotações no motor logo após a partida, sem dar o tempo suficiente para o óleo atingir a temperatura adequada de funcionamento e de lubrificar o pino e o cilindro, gerando dilatação excessiva dos pinos e pistões.

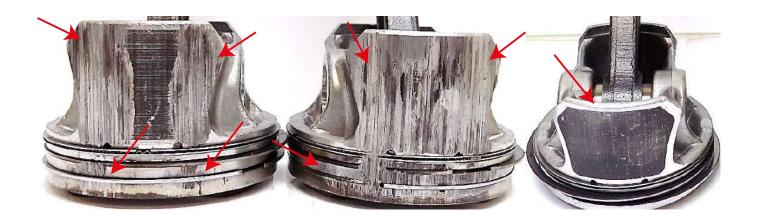
Fig.04 – Engripamento da saia na região do cubo do pino apenas em um dos lados:

Surge em decorrência de dilatação excessiva do pistão que acarreta rompimento do filme de óleo que separa o pistão do cilindro. Quando o engripamento inicia na linha do cubo e se expande para o centro da saia e para a zona de fogo, indica que o problema surgiu por aquecimento e não por falta de lubrificação. O lado que apoia no cilindro durante a compressão sofre a falha prematura, porém, o lado oposto fica intacto.

Fenômeno: Engripamento/Scuffing.

· Não lubrificar os pistões e cilindros durante a montagem.

• Rompimento do filme de óleo ou lubrificação insuficiente;

• Diluição do filme de óleo lubrificante por excesso de combustível;

• Motor em plena carga (acelerador totalmente acionado sem ocorrer elevação da rotação) por tempo suficiente para o pistão sobreaquecer, ocorrendo engripamento apenas no lado que apoia durante a compressão no caso de pistões com alto carregamento no lado de pressão;

- Aplicar plena carga e altas rotações no motor logo após a partida, sem dar o tempo suficiente para
 o óleo atingir a temperatura adequada de funcionamento e de lubrificar o pino e o cilindro, gerando
 dilatação excessiva dos pinos e pistões, e no caso de motores com alto carregamento no lado de
 maior pressão, que é o lado que o pistão se apoia durante a compressão da mistura, ocorre a falha
 apenas neste lado mais carregado;
- Deficiência na dissipação do calor entre pistão e camisa justamente no lado de maior pressão, ocorrendo dilatação excessiva que resulta no engripamento.

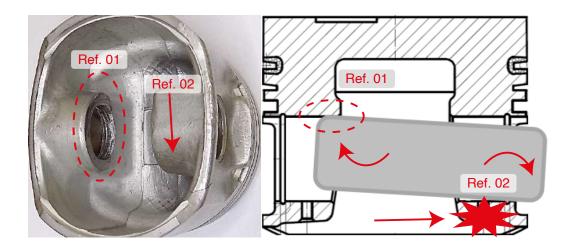
Fig.05 – Pino atuando fora de posição e obliquamente:

O pino corre para fora de seu alojamento, de maneira que se apoia na camisa de cilindro, o que faz atuar de maneira obliqua (não paralela nem perpendicular) gerando deformação do alojamento no canto superior do lado interno do furo oposto ao lado em que o pino está para fora (ref. 01), sendo que no alojamento em que o pino está apoiando do lado externo, ocorre ruptura, ou, surgimento de trincas por esforço de flexão (ref. 02).

Fenômeno: Deformação e ruptura por tensão excessiva.

• Erro de montagem da trava do pino;

· Não aplicação da trava do pino;

• Não conferência do alojamento da biela, quando ocorre de estar fora das tolerâncias dimensionais e/ou geométricas;

Montagem do pino descentralizado;

- Não conferência da perpendicularidade entre biela e pino do pistão, bem como do paralelismo entre biela e cilindro do motor, acarretando esforços que levam o pino a sair de seu posicionamento correto;
- Montagem de biela torta, empenada ou deformada, que tenha levado ao deslocamento do pino.

- Pino atuando de maneira forçada contra a trava por qualquer um dos erros de montagem já mencionados;
- Pino atuando livre sem uma das travas, de maneira que é lançado para fora do seu alojamento;
- Pino atuando obliquamente em seu alojamento por qualquer irregularidade na biela que leve a tal irregularidade;
- Pino atuando com biela descentralizada, forçando-o para um dos lados do cubo.

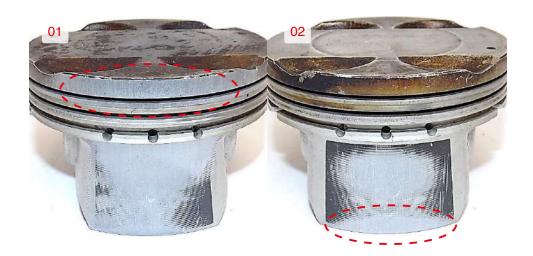
Fig.06 – Montagem do pistão com seta para o lado incorreto:

O lado de montagem de um pistão é indicado através de marcação em seu topo, que auxilia para que este não seja montado de forma incorreta, pois, ocorre que os pistões possuem o furo do pino descentralizado propositalmente com relação à sua linha de centro. A descentralização do pino do pistão é projetada para que ele tenha um apoio adequado durante seu curso de compressão e para auxiliar no seu apoio no momento da mudança de sentido de movimento dentro do cilindro (chega ao PMS e começa a descer), de forma a reduzir os ruídos e a vibração provocados pelos movimentos secundários do pistão (o pistão se move lateralmente durante seu funcionamento). Quando ocorre do pistão ser montado com a descentralização do pino para o lado invertido, i.e., para o lado de menor pressão, o pistão atua sem apoio lateral durante o curso de compressão, e sofre uma pancada brusca contra a parede do cilindro ao mudar a direção do seu movimento, o que gera marcas de desgaste expressivas na borda do topo em um dos seus lados (01), e na parte extrema do inferior da saia no lado oposto (02), conforme pode ser visto nas imagens acima. Normalmente este tipo de irregularidade é notada por provocar ruídos metálicos de "batidas de saia".

Fenômeno: Ruídos e vibração.

• Montagem do pistão com descentralização do pino para o lado incorreto.

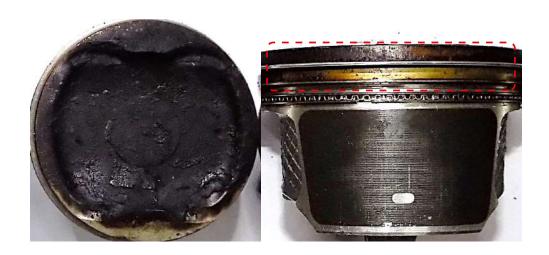
Fig.07 – Formação de depósitos de carvão por excesso de óleo na combustão:

Se os pistões apresentam manchas amareladas, ou, depósitos carboníferos no entorno da zona de fogo e no topo, significa que durante o funcionamento do motor havia excesso de óleo lubrificante na composição da mistura combustível-comburente, provocando formação de depósitos no topo (cabeça) quando o óleo vem do cabeçote, como nas nervuras entre primeira e segunda canaleta e na borda do topo do pistão quando o óleo está passando pelos anéis.

Fenômeno: Carbonização decorrente de queima de óleo lubrificante.

- Qualquer irregularidade nos cilindros que venha afetar a vedação dos anéis, acarretando passagem de óleo, portanto, se os cilindros estiverem fora das tolerâncias dimensionais ou geométricas, ocorrerá passagem de óleo em excesso para a combustão;
- · Montagem incorreta dos anéis;
- Não conferência dimensional dos anéis e cilindros e da folga entre anéis e canaletas dos pistões;

- Obstrução do respiro dos gases do cárter do motor.
- Vazamento de óleo através de retentores de válvulas, guias, ou, por trincas presentes no cabeçote.
- Vazamento de óleo pelos anéis quando já estão no fim da vida útil, quando sofrem falha prematura, ou, quando possuem carga tangencial insuficiente para a vedação;
- Desgaste excessivo em qualquer parte dos anéis, pistões, e cilindros que venha a provocar passagem de óleo em excesso durante o funcionamento do motor;
- Folga excessiva entre pontas dos anéis ou entre anéis e canaletas dos pistões.

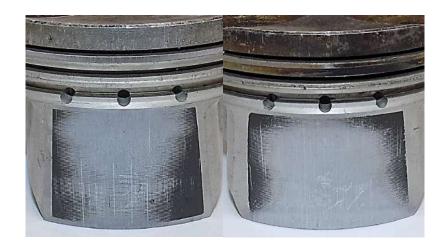
Fig.08 – Desgaste abrasivo na região da zona de fogo e da saia:

Os pistões apresentam marcas de desgaste acentuado e coloração opaca na região da saia e nas bordas da zona de fogo. É possível verificar pequenos corpos estranhos incrustados nas áreas que sofreram o desgaste abrasivo e riscos verticais são facilmente notados.

Este desgaste surge pelo mecanismo de desgaste abrasivo que é provocado por partículas que adentraram à câmara de combustão do motor. Estas partículas funcionam como pequenos corpos abrasivos, que rompem o filme de óleo e arranham a superfície, gerando remoção de pequenas porções de material da superfície de menor dureza, e estas parcelas de material removido tornam-se novos abrasivos, criando um ciclo contínuo de abrasão da superfície que foi agredida pela contaminação.

Fenômeno: Mecanismo de desgaste abrasivo

• Montagem do motor sem executar uma limpeza adequada, de forma que abrasivos ficam contidos dentro do motor;

- Montar o motor em ambiente com poeiras, terra, areia, fuligem, ou qualquer outro tipo de particulado que venha a contaminar o motor ou suas peças internas quando ainda aberto para montagem;
- Não efetuar a revisão do filtro de ar, ou, não reparar passagens de ar falso na linha de admissão de ar do motor:
- Realização de brunimento excessivamente rugoso, ou, sem remover os picos com processos secundários (com flex hone tool ou processo de plateau honing).

- · Admissão de partículas estranhas através do duto de admissão de ar do motor;
- Funcionamento do motor com limalhas ou sujeiras alojadas em seu interior;
- Funcionamento do motor sem filtragem do ar admitido, por haver filtro de ar danificado ou ausente:
- Funcionamento do motor com passagens de ar sem filtragem;
- Funcionamento do motor em ambiente propício a degradação acentuada do filtro de ar, como ambientes com atmosfera corrosiva ou abrasiva.
- Óleo do motor contaminado de abrasivos;

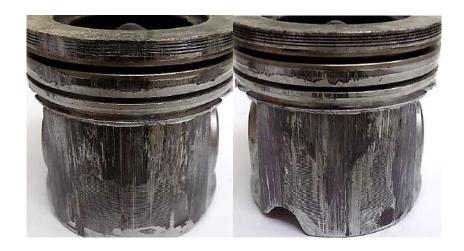
Fig.09 – Engripamento da saia e da zona de fogo em pistão de motor à diesel:

Pode ocorrer iniciando nos anéis quando ocorre problemas de diluição do filme de óleo, ou, ocorre pela dilatação excessiva da zona de fogo e da saia do pistão quando há irregularidades em seu funcionamento.

Fenômeno: Engripamento/Scuffing

Montagem incorreta, danificação ou remoção dos jet-coolers;

Montagem dos pistões com falta de folga, prejudicando a formação do filme de óleo;

• Montagem dos pistões sem lubrificá-los, bem como lubrificar os cilindros, gerando escoriações logo nos primeiros giros do motor, que evoluem ao longo do funcionamento;

• Aplicação incorreta do pistão, i.e., quando o motor necessita da versão mais moderna do pistão com placas de dissipação de calor, ou, utilizar pistão sem furo de jet-cooler em motor que necessita obrigatoriamente desta tecnologia.

• Falha no resfriamento com jet-cooler;

• Diluição do filme de óleo por excesso de combustível injetado, ou, por gotejamento quando ocorre falha de vedação do bico injetor;

- Injeção fora de ponto, provocando queima prolongada do óleo diesel, ou, sua diluição com o óleo do motor;
- Falha na pulverização do óleo diesel, prejudicando a combustão;
- Combustão irregular provocando excesso de caloria e dilatação excessiva dos pistões;
- Motor em plena carga (acelerador totalmente acionado sem ocorrer elevação da rotação) por tempo suficiente para o pistão sobreaquecer;

- Aplicar plena carga e altas rotações no motor logo após a partida, sem dar o tempo suficiente para o óleo atingir a temperatura adequada de funcionamento e de lubrificar o pino e o cilindro, gerando dilatação excessiva dos pinos e pistões;
- Deficiência na dissipação do calor entre pistão e camisa por problemas no sistema de arrefecimento ou por formação de depósitos de oxidação no exterior das camisas;
- Utilização incorreta do freio motor;

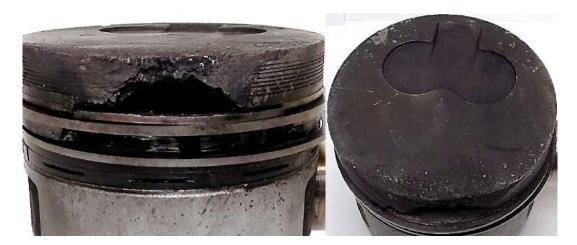
Fig.10 – Erosão do topo em pistão de motor à diesel:

Este tipo de falha prematura ocorre quando o combustível injetado não é totalmente queimado, de forma que a parcela não queimada que se apresenta no estado líquido da matéria, encharca o topo e escorre pela zona de fogo do pistão, e como isso está ocorrendo durante a fase de combustão, a temperatura e pressão se elevam por conta da queima da parcela de combustível que foi pulverizada adequadamente, portanto, essa condição de alta quantidade de calor e elevada pressão, mas insuficiente quantidade de oxigênio, ou, de tempo, para ser possível vaporizar a parcela de combustível ainda em fase líquida, gera um aumento muito grande de temperatura onde o

combustível ainda líquido se acumula, de forma que os gases já queimados reagem com essa parcela não queimada juntamente com o metal onde essa parcela de combustível se acumulou, o que gera o derretimento do metal por excesso de caloria e o arrancamento de parcelas do material por corrosão química. Trata-se, então, da propiciação de erosão acarretados pela corrosão e carbonização do topo do pistão, e dependendo de qual problema tenha acarretado tal avaria e por quanto tempo o pistão tenha funcionado nesta condição, poderá, ou não, vir acompanhado de engripamento do pistão.

Fenômeno: Corrosão e carbonização

Montagem de pistão incorreto para a aplicação do motor;
 Obs.: neste caso pode ter ocorrido a aplicação de um pistão com altura de compressão reduzida,
 ou, com dimensões de câmara de combustão diferentes da aplicação do motor, o que leva a uma

• Aplicação de junta de cabeçote com altura maior que o adequado, provocando redução

• Não conferência da projeção do pistão, que tenha acarretado montagem de pistão com projeção

• Posicionamento (projeção) do bico injetor incorreta, prejudicando a combustão.

• Bico injetor com defeito, o que leva a uma deficiência na pulverização do combustível injetado, ao gatajamento por falha em sua estangueidade, à injeção do combustível em excesso, ou à uma

• Pressão de injeção incorreta, levando a alterações na quantidade, duração, ou, no momento de

• Utilização de combustível com qualidade ou propriedades inadequadas, levando ao atraso da

· Taxa de compressão reduzida de maneira expressiva, provocando queda de potência e
