Análise de Falhas Prematuras em Bomba de Óleo

TAKAO
CC 1028D

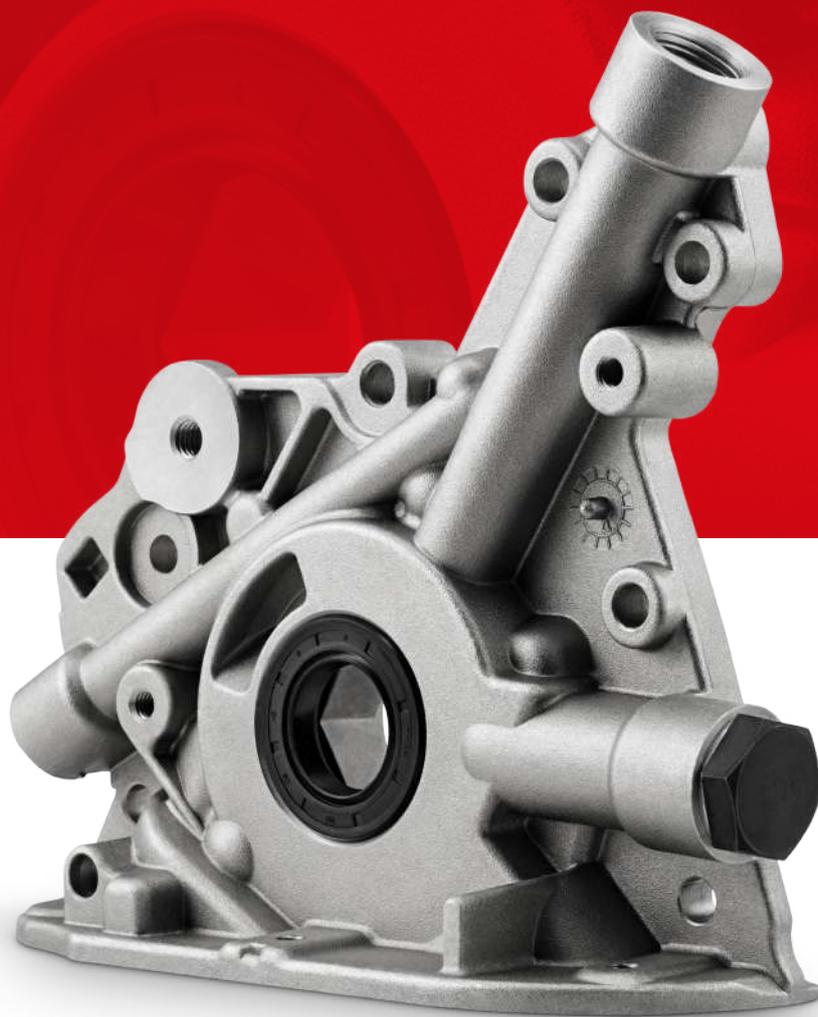
Baixa pressão de óleo decorrente de montagem de bomba seca.

Fig.01 – Baixa pressão de óleo decorrente de montagem de bomba seca (sem carregar com óleo ou pasta de montagem):

Este procedimento é necessário para que a bomba não trabalhe sem lubrificação, o que resulta em aquecimento das partes internas na bomba e danos por contato metal-metal que provocam desgaste abrasivo acarretando em falha

prematura da bomba (o motor também trabalhará a seco, portanto, todas suas peças móveis sofreram danos iguais ou ainda mais severos, como no caso das bronzinas).
