MANUAL

Análise de Falhas Prematuras em Juntas de Cabeçote

TAKAO
CC 1.28D

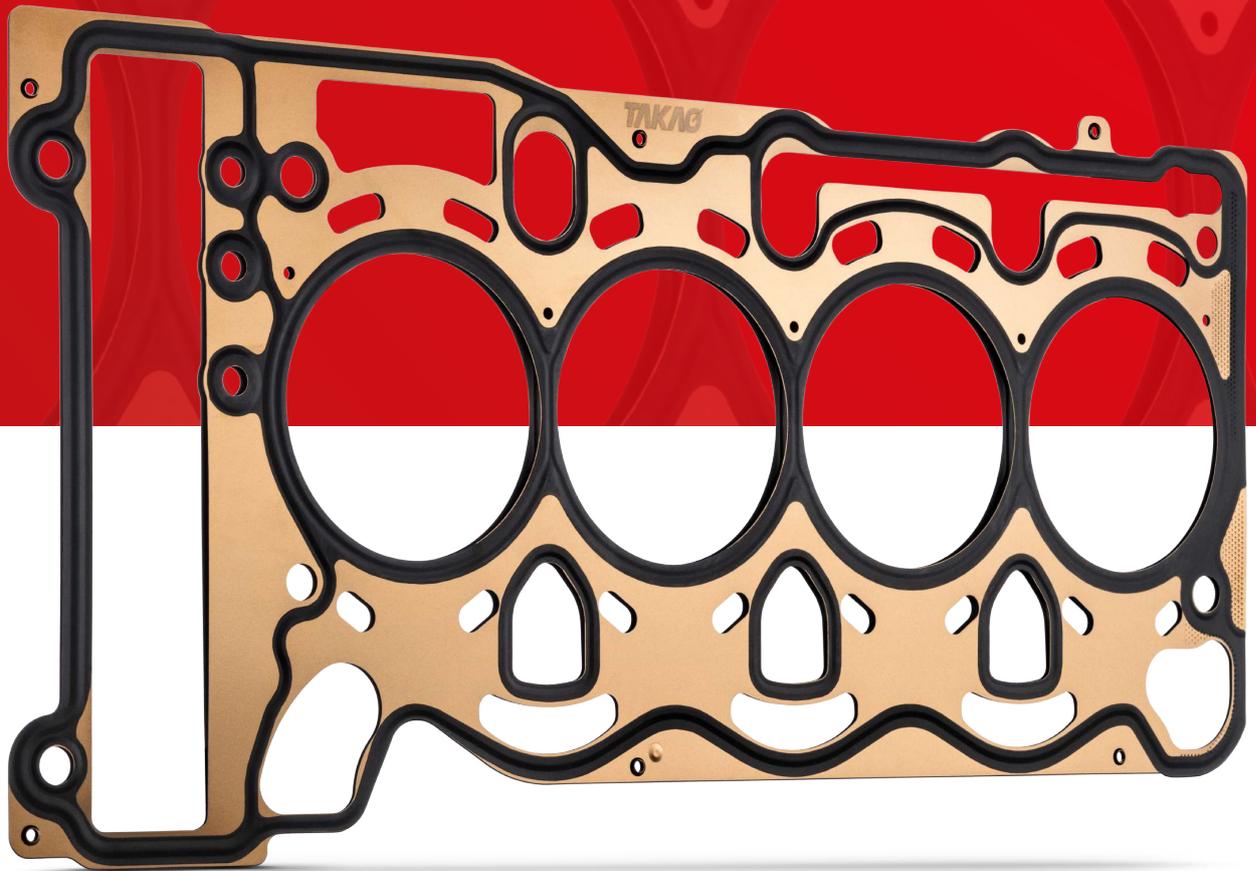
<p>Fig.01 Aplicação de massa vedante na junta.</p>

Fig.01 – Aplicação de massa vedante na junta:

- Aplicação de massas vedantes, tintas, vernizes ou quaisquer outros elementos como tentativa de melhorar a capacidade de vedação da junta.
- Utilização de outro tipo de vedação sobre a peça para tentar reaproveitar uma junta de cabeçote usada.
- Tentativa de corrigir um erro que esteja causando vazamento (p.ex., como aplicação de parafusos que deveriam ser substituídos) com a aplicação de massa vedante, o que piora o quadro de falha.
